SCHEDA DI RILIEVO - PARCO NATURALE GRAN BOSCO DI SALBERTRAND

COMUNE: <i>Oulx</i>	DATI CATASTALI: <i>F. n° 27, p. 108</i>	N° SCHEDA: <i>76</i>
LOCALITÀ: <i>Monfol</i>		QUOTA: <i>1666 m</i>
DENOMINAZIONE: <i>Moufò</i>

SCHEDATORE: <i>Filippo Ghilardini</i>	DATA: <i>14/10/2010</i>
--	----------------------------

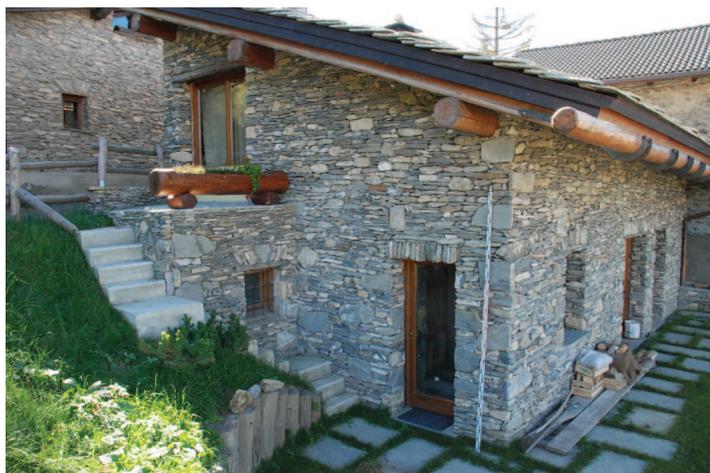
Immagine dell'edificio contestualizzato, sulla sinistra la p. n. 85.

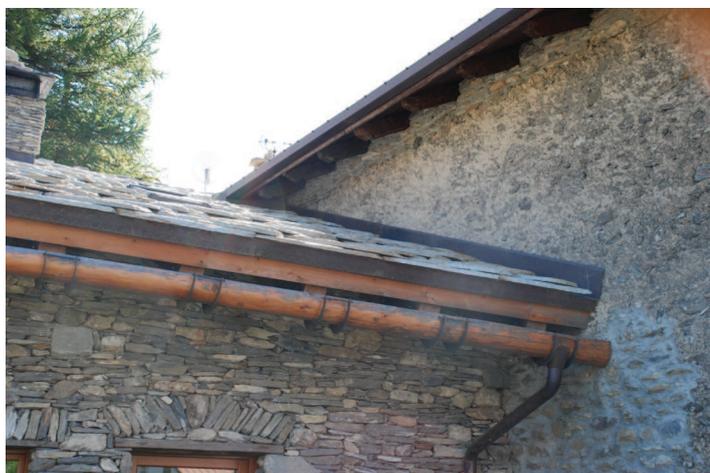
Dettaglio della copertura aerata e della gronda in larice con staffe metalliche, addossata all'edificio della p. n. 176.

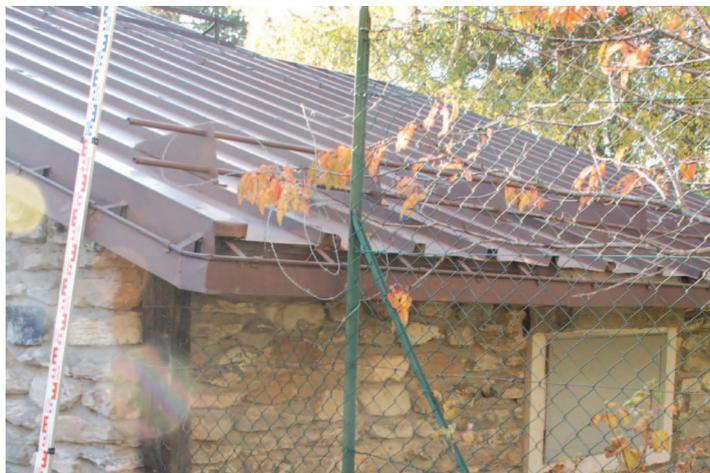
Dettaglio del manto di copertura in lamiera grecata marrone.

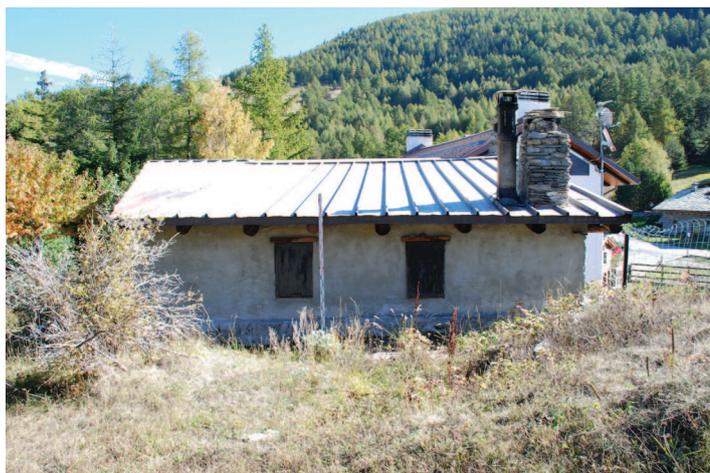
Immagine dell'edificio contestualizzato, sullo sfondo la p. n. 66 e la borgata.

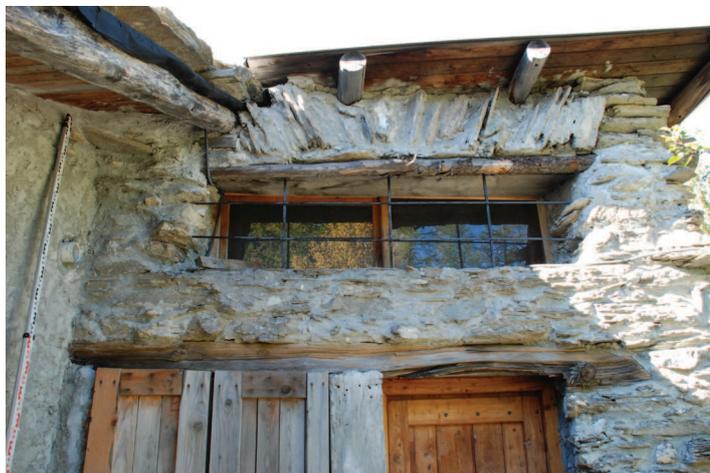
Dettaglio dei serramenti su fronte strada, intervento edilizio non adeguato.

OSSERVAZIONI, ELEMENTI STORICI O SINGOLARI:
Estrema eterogeneità nell'aspetto dell'edificio, a causa di interventi edilizi confusi e approssimati, più o meno recenti. Come risultato un aspetto poco conforme con il contesto.

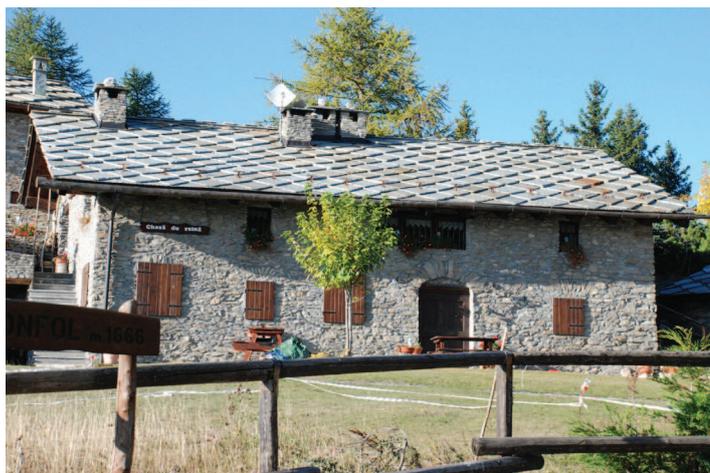
Immagine dell'edificio contestualizzato, prospetto Sud.

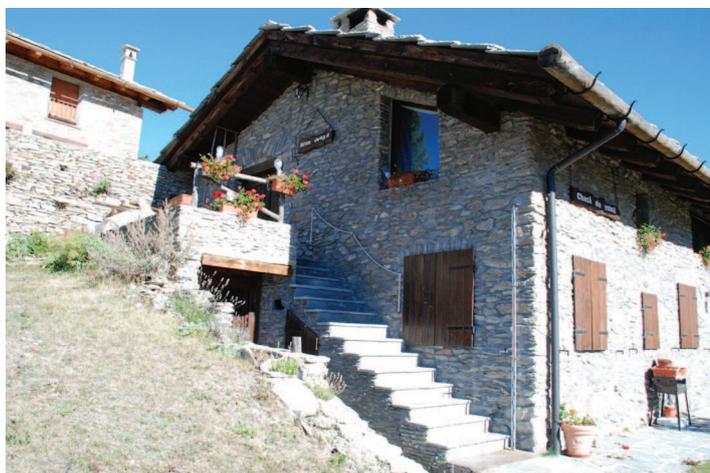
Fronte Ovest, scala e terrazzino rivestiti in pietra. Scuri in legno e vetro riflettente.

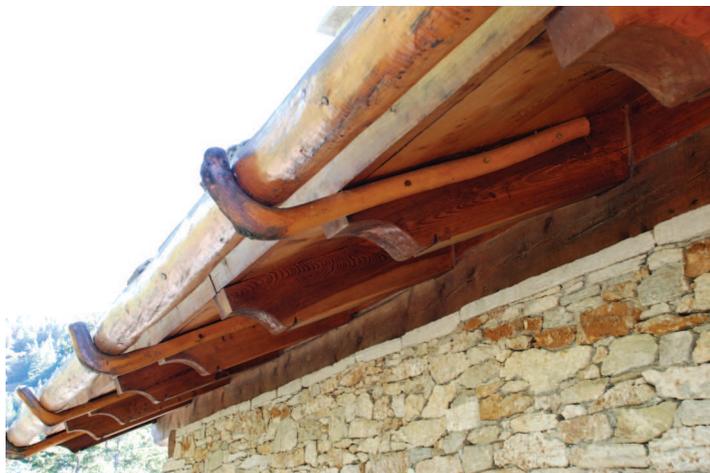
Dettaglio della copertura, trave dormiente appoggiato alla muratura, tronchi curvi a sostegno della gronda in larice.

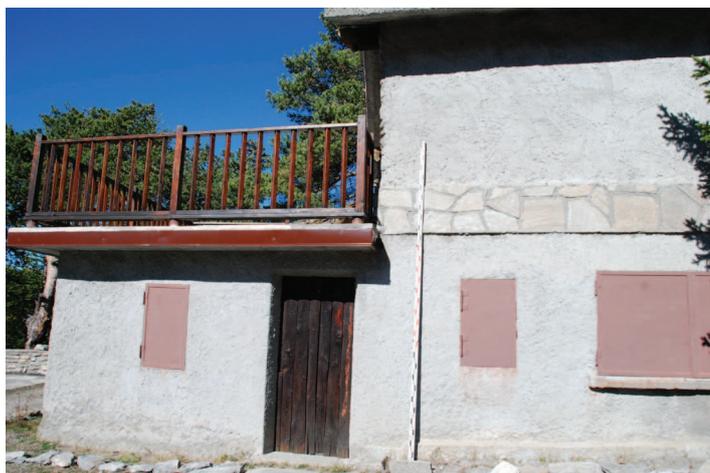
Dettaglio della soletta a sbalzo, scuri metallici e porta lignea. In alto balaustra lignea e fascia decorativa in lose cementate.

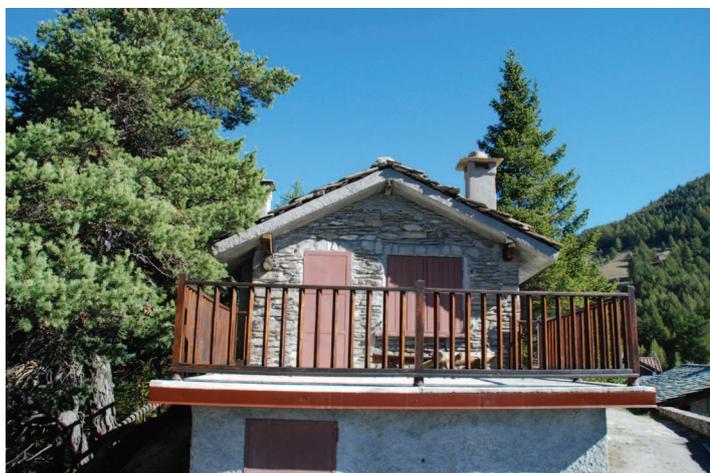
Soletta sbalzo con balaustra lignea, rivestimento di parte della facciata in pietra con malta cementizia, scuri metallici.

OSSERVAZIONI, ELEMENTI STORICI O SINGOLARI:
Usa abbondante di cemento ed elementi costruttivi avulsi alla tradizione costruttiva locale.

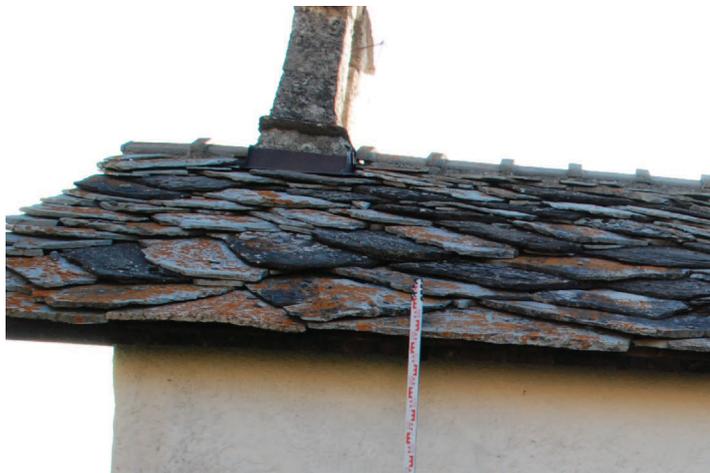
Dettaglio del manto di copertura in lose e dell'inserimento del campanile a vela.

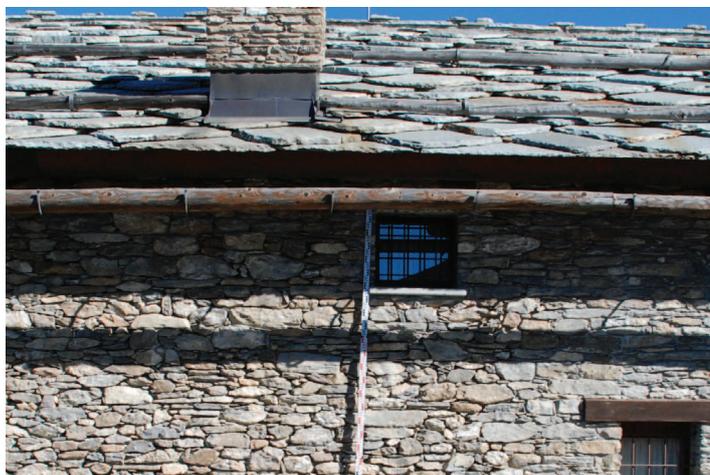
Dettaglio della differente finitura del rivestimento murario e della copertura con manto in lose, fronte Sud - Ovest.
