SCHEDA DI RILIEVO - PARCO NATURALE GRAN BOSCO DI SALBERTRAND

| COMUNE: <i>Salbertrand</i> | DATI CATASTALI: <i>F. n° 32, p. 64 - 66</i> | N° SCHEDA: <i>135 - 137</i> |

**RIPRESE FOTOGRAFICHE DEL FABBRICATO SITO IN:
Comune di Salbertrand - Località Montagne Seu - C.T. Fg. 32 n. 64 - 66**

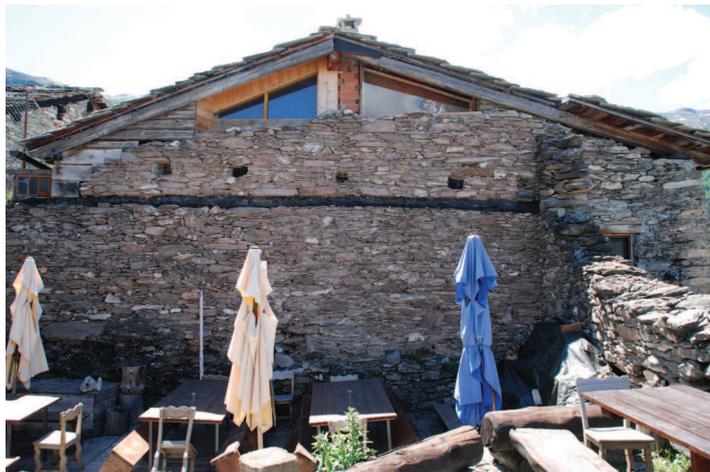
Parete della p. n. 54, si nota il trave in legno inserito nella muratura, quasi del tutto bruciato. Tavoli e sedie ad uso del rifugio.

MURATURE ESTERNE:
Muratura in pietra a secco. Rinzafo in malta cementizia sulla parete della p. n. 68. Si nota la presenza di travi inserite nella muratura, o quantomeno i resti, dato che alcune sono bruciate.

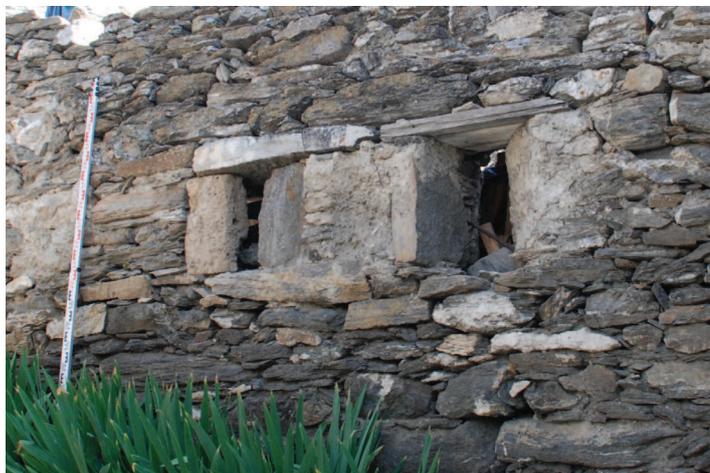
Dettaglio delle finestre su fronte strada, realizzate con pietre speciali.

APERTURE E SERRAMENTI:
Sono visibili due feritoie su fronte strada, di cui una strombata, realizzate con pietre speciali più grandi delle altre. Due finestre con architrave ligneo sulla parete della p. n. 65.

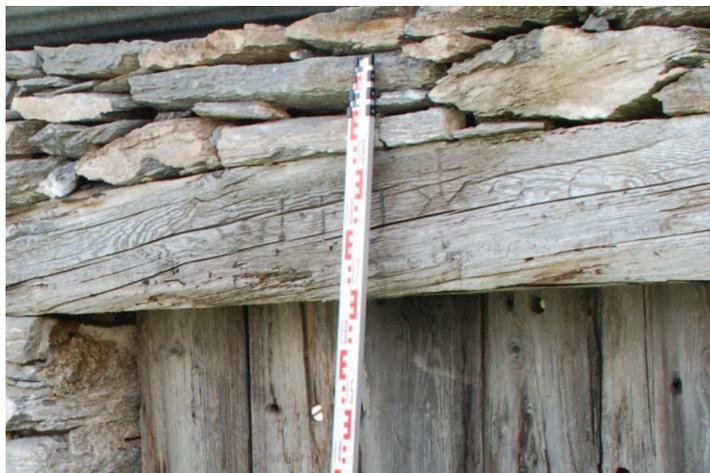
Dettaglio dell'incisione sul legno dell'architrave su fronte sentiero.

OSSERVAZIONI, ELEMENTI STORICI O SINGOLARI:
La particella confina con la n. 343. Sono presenti varie incisioni sull'architrave ligneo del portone, dalle quali si intuiscono le lettere I.F., la cifra 1, una croce e le cifre 90.

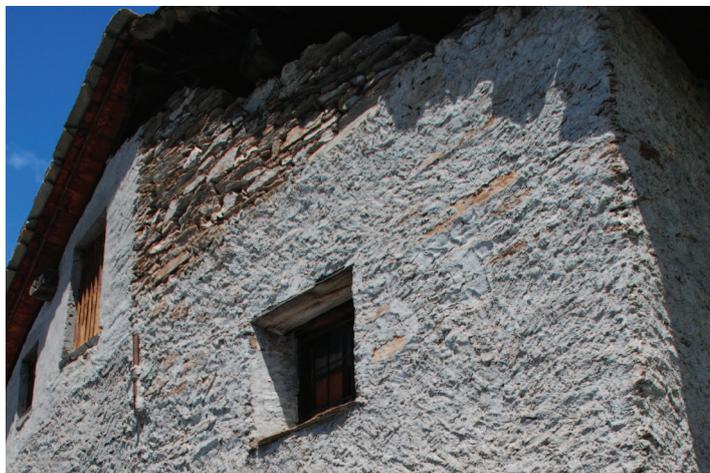
Dettaglio della zona sommitale della facciata su strada, con ancora la muratura a vista.

MURATURE ESTERNE:
*Muratura in pietra, probabilmente a secco, quasi totalmente rinzaffata a cemento.
 Scala in pietra e piattaforma in legno per l'accesso all'edificio.
 Si nota la presenza di una catena metallica per l'irrigidimento della scatola muraria.*

STATO DI CONSERVAZIONE:
*Mediocre.
 L'edificio mantiene tutti i caratteri tipologici tradizionali ma il rinzaffo in cemento ne pregiudica pesantemente l'aspetto e lo rende parzialmente in contrasto con il contesto.
 Da notare il contrasto totale con l'altra metà dell'edificio, di altro proprietario.*

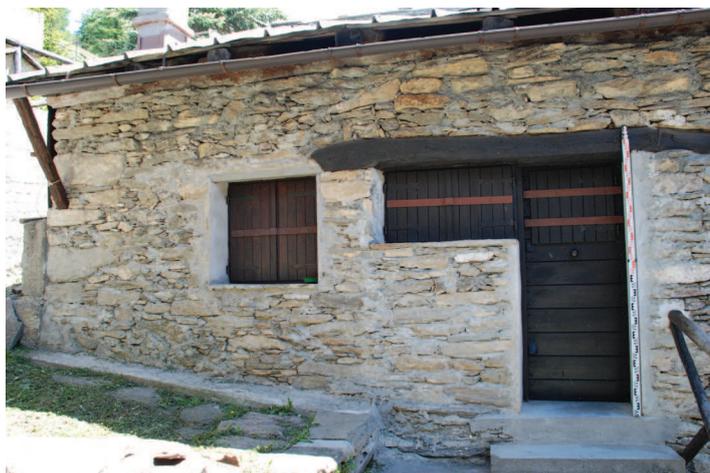
Dettaglio dell'apertura principale in parte tamponata, spranghe in ferro e lamiera grecata.

APERTURE E SERRAMENTI:
Le aperture sembrano quasi tutte ricostruite, e finestre sono particolarmente larghe e la porta superiore presenta una sorta di parapetto e gradini in cls. Le aperture hanno tutte architrave in legno, tranne una finestra. I portoni sono in legno e delle finestre si vedono solo gli scuri lignei e i cardini in acciaio. Le aperture a livello del terreno presentano grosse spranghe sulle ante.

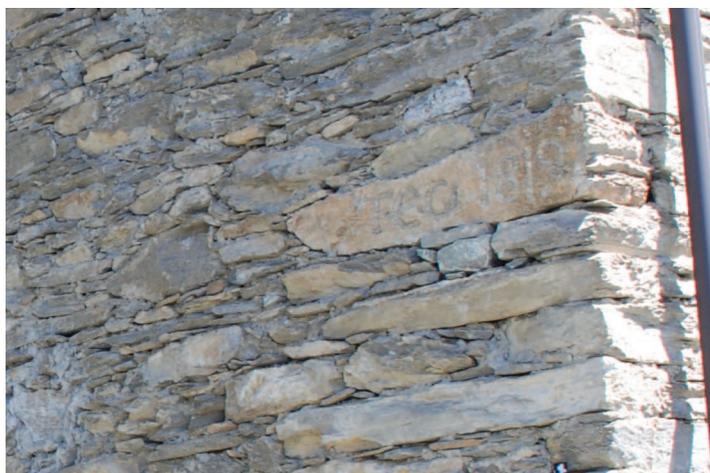
Incisione su pietra, sullo spigolo Ovest, recante la scritta " T.E.G. 1819".

OSSERVAZIONI, ELEMENTI STORICI O SINGOLARI:
*La particella si addossa alla n. 335.
 Incisione su pietra, sullo spigolo Ovest, recante la scritta " T.E.G. 1819".
 Da notare il forte contrasto nell'aspetto con la particella adiacente.*

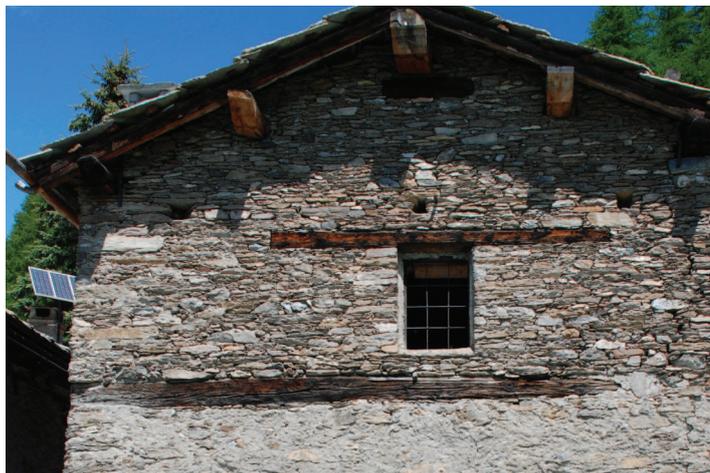
Dettaglio del fronte su strada, si notano le catene metalliche, le travi in legno nella muratura e tre dei cinque travi della copertura sostituiti.

MURATURE ESTERNE:
Muratura in pietra a secco, leggero rinzaffo con malta di calce sulla parte inferiore del prospetto su strada, in prossimità del portone Est e dello spigolo Ovest.
Sono presenti travi in legno inserite nella muratura. Sul fronte Est si nota una fessura verticale per tutta l'altezza delle parete.
Sono presenti quattro catene metalliche, all'estremità superiore della muratura, su ciascun lato.

COPERTURA:
La copertura è costituita da due falde realizzate con orditura lignea e manto in lose.
Le gronde sono in legno e sono agganciate all'orditura tramite elementi speciali in legno.
Risultano sostituiti i tre travi superiori dell'orditura.

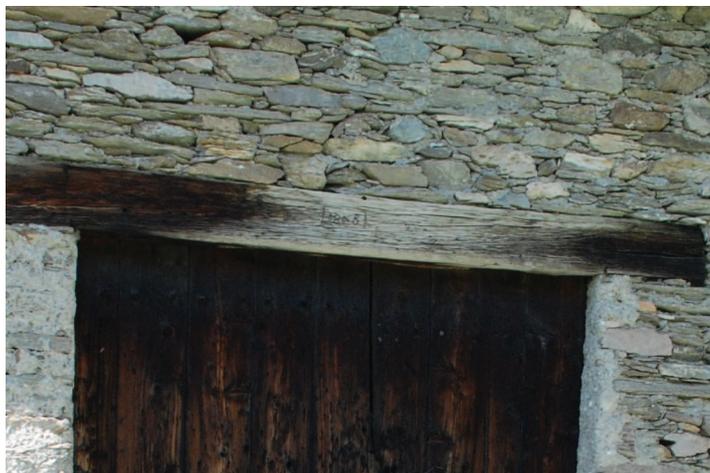
Data su architrave del portone superiore del fronte Sud - Est, con data 1896.

OSSERVAZIONI, ELEMENTI STORICI O SINGOLARI:
Travi in legno nella muratura.
Data su architrave del portone superiore del fronte Sud - Est, con data 1896.

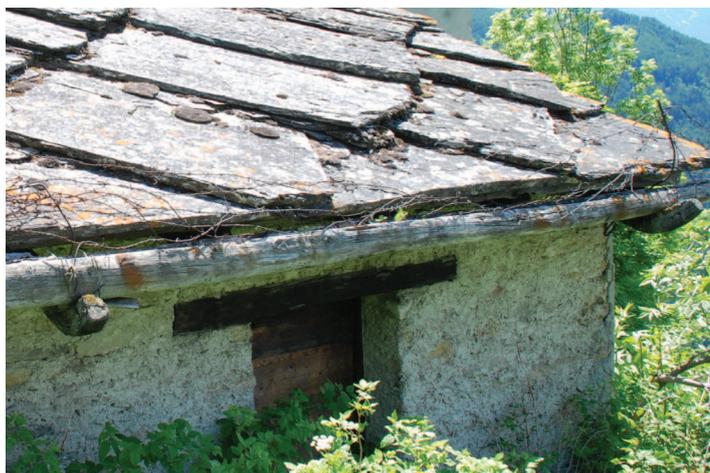
Dettaglio degli elementi curvi in legno per il sostegno della gronda. Filo spinato da rimuovere.

APERTURE E SERRAMENTI:
Serramenti lignei con cardini metallici. Gronde in legno collegate all'orditura del tetto tramite elementi curvi in legno.

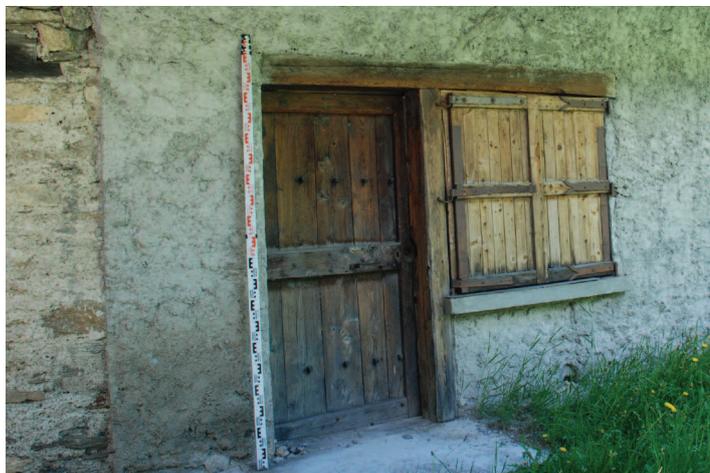
Dettaglio delle aperture su fronte Est, con inserimento di davanzale in cls. Rinzafo in malta cementizia.

MURATURE ESTERNE:
Muratura in pietra interamente rinzafo con malta cementizia.

STATO DI CONSERVAZIONE:
Discreto. L'edificio è in buone condizioni e conserva le originali caratteristiche tipologiche locali, tuttavia il rinzafo in malta cementizia lo rende in contrasto con gli altri edifici e la tipologia tradizionale.

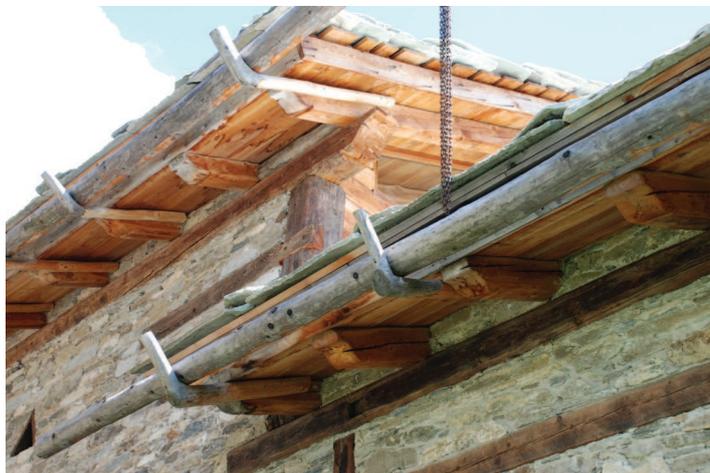
Fronte Nord, dettaglio della copertura. Si notano le gronde in larice, collegate all'orditura tramite tronchi curvi.

COPERTURA:
La copertura, ricostruita e sue due livelli, è costituita da due falde realizzate con orditura lignea e manto in lose.
Le gronde in legno sono collegate all'orditura tramite tronchi curvi.

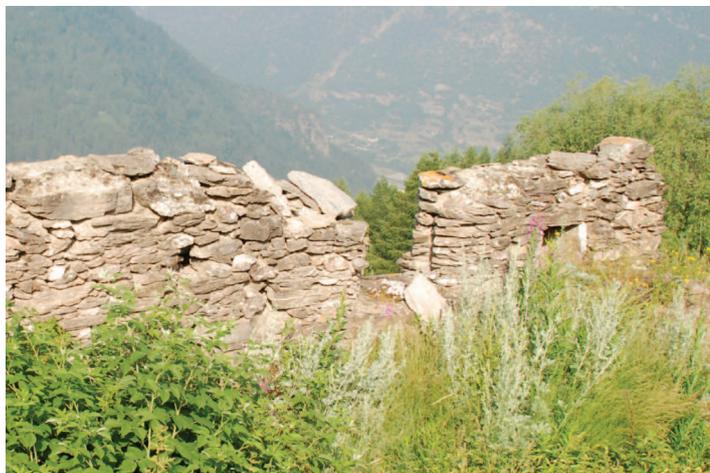
Vista delle aperture su fronte valle, lato interno della muratura.

APERTURE E SERRAMENTI:
Sono visibili due aperture su fronte valle, una strombata e priva di architrave, l'altra con architrave in pietra e tamponata.

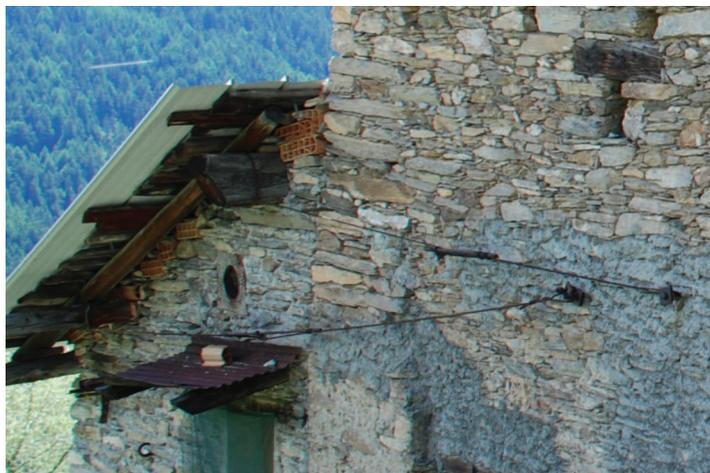
Tiranti metallici, suo di laterizi e malta cementizia.

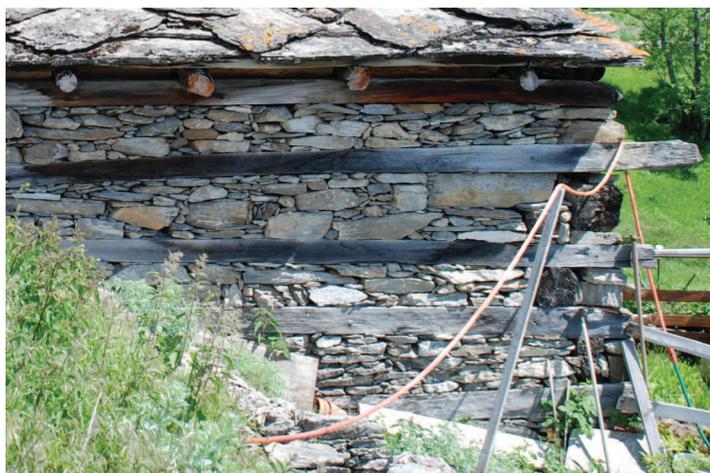
Dettaglio dell'interessante muratura mista in pietra a secco e travi in legno.

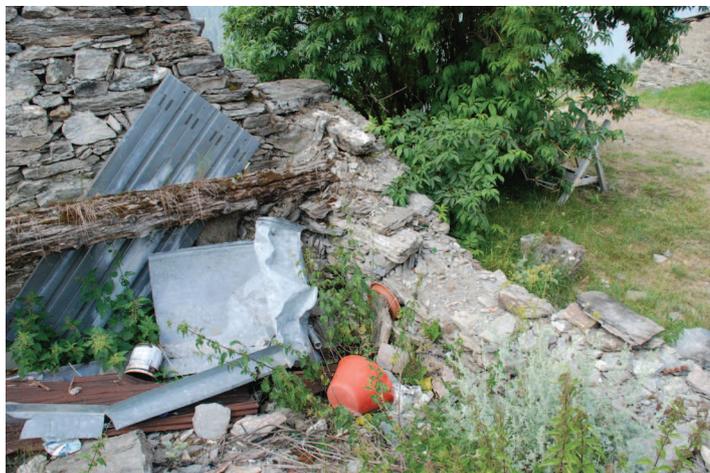
Dettaglio di ciò che resta della parete Nord - Ovest.

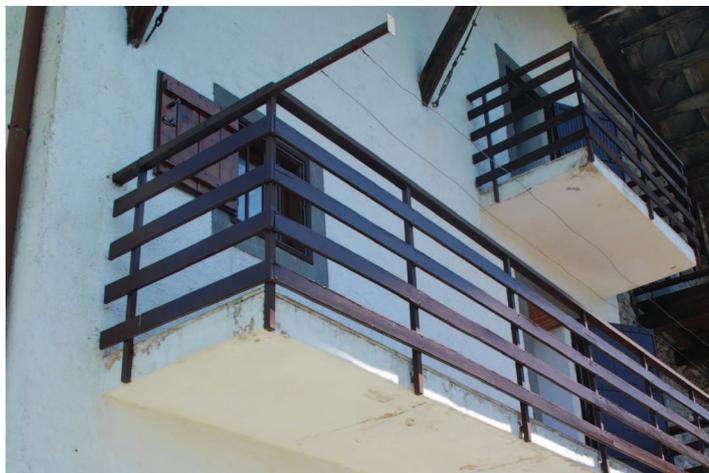
Fronte verso valle, dettaglio dei balconi.
