SCHEDA DI RILIEVO - PARCO NATURALE GRAN BOSCO DI SALBERTRAND

COMUNE: <i>Salbertrand</i>	DATI CATASTALI: <i>F. n° 32, p. 337</i>	N° SCHEDA: 166
LOCALITÀ: <i>Montagne Seu</i>		QUOTA: 1771 m
DENOMINAZIONE: <i>ël Seû</i>

**RIPRESE FOTOGRAFICHE DEL FABBRICATO SITO IN:
Comune di Salbertrand - Località Montagne Seu - C.T. Fg. 32 n. 337**

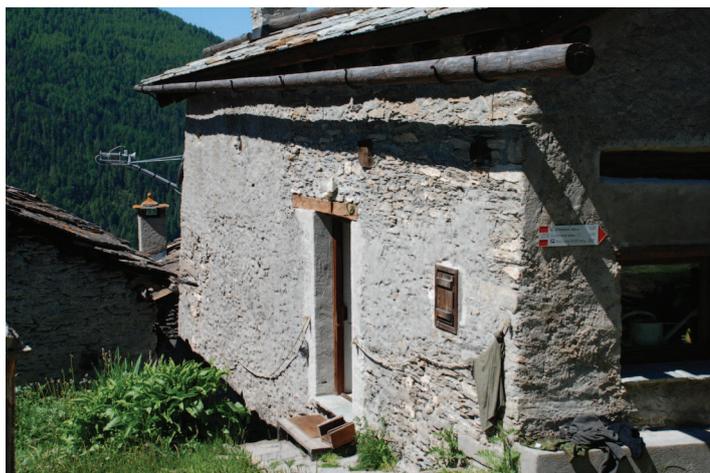
Immagine dell'edificio contestualizzato, vista dalla strada, sulla sinistra la p. n. 322.

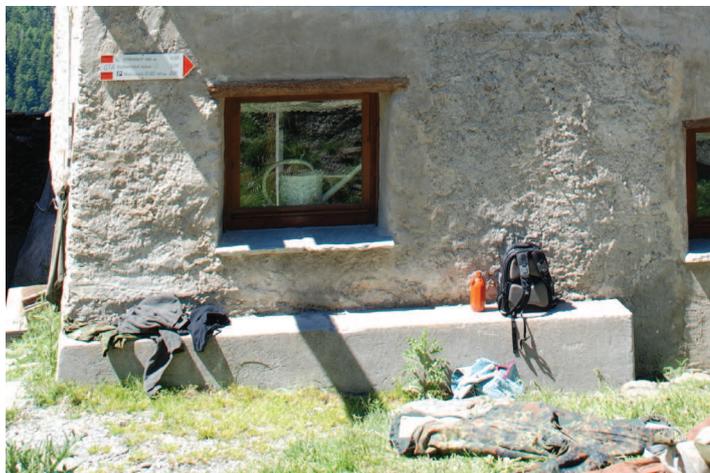
Dettaglio del cordolo in c.a. addossato al fronte sul sentiero G.T.A.

MURATURE ESTERNE:
*Muratura in pietra a secco, totale rinzafo in malta cementizia.
Sono visibili interventi di consolidamento, nella fattispecie zoccoli in c.a.
Travi in legno inserite nella muratura.
Travi del solaio che fuoriescono dalla parete.
Balcone e balautra lignei su fronte verso valle.*

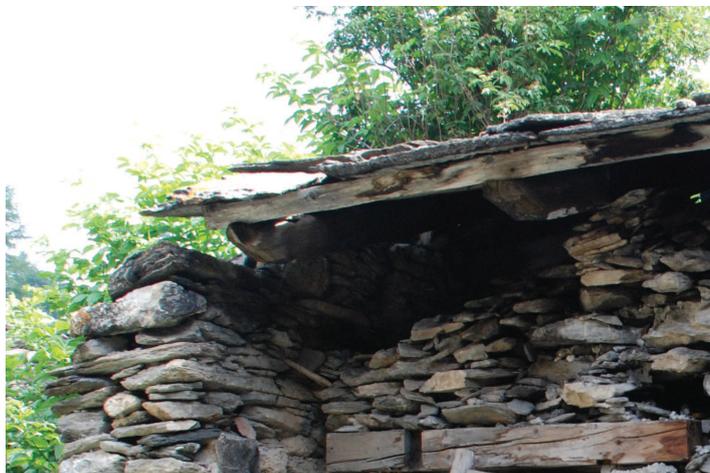
Dettaglio della copertura con orditura lignea e manto in lose.

COPERTURA:
La copertura è costituita da una falda realizzata con orditura lignea e manto in lose.

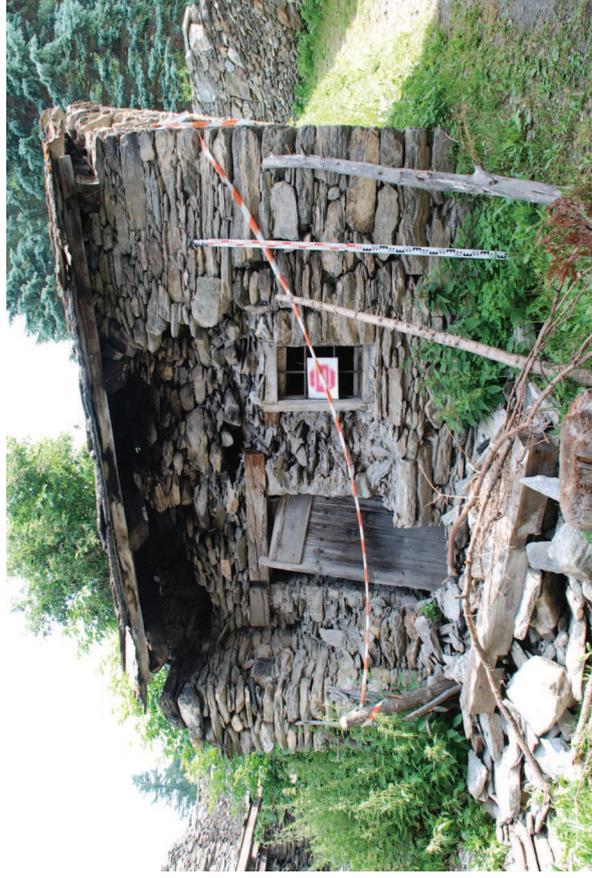
MURATURE ESTERNE:
*Muratura in pietra a secco.
Parete Sud - Ovest pericolante e in parte crollata.*

Prospetto Sud - Ovest.

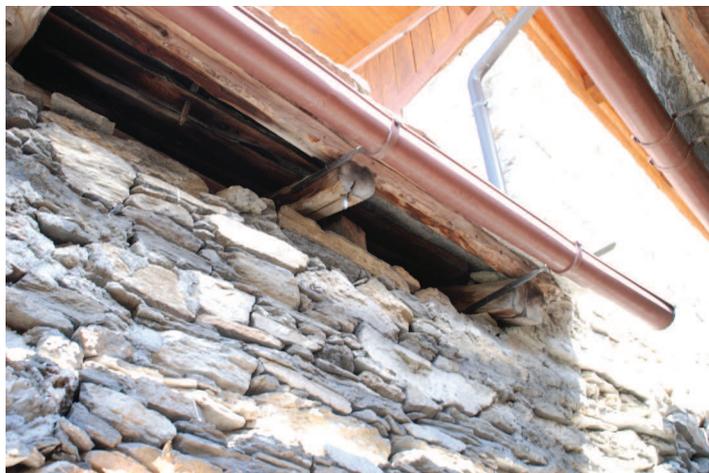
Dettaglio del tetto, uso di pioli in legno che forano anche i puntoni. Gronda metallica.

COPERTURA:
La copertura, conservatasi, è costituita da due falde realizzate con orditura lignea e manto in lose. Gronda e pluviale metallici.

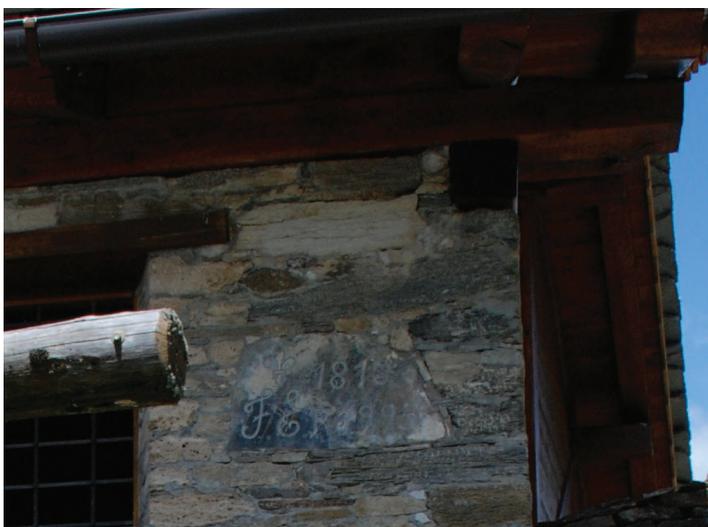
Lastra in pietra con incise le date di edificazione e ricostruzione.

OSSERVAZIONI, ELEMENTI STORICI O SINGOLARI:
*L'edificio è stato parzialmente ricostruito.
Una losa con incisione in pietra, su fronte Sud - Est, indica la data di costruzione dell'edificio originario, 1810, la data di ricostruzione 1995 e le iniziali F.E.*

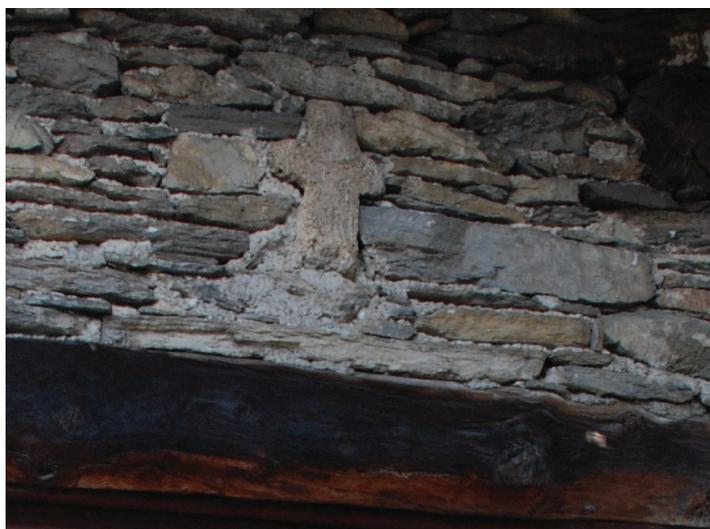
Dettaglio della croce in pietra tufacea sul fronte Est.

OSSERVAZIONI, ELEMENTI STORICI O SINGOLARI:
La particella è inserita tra la n. 55 e la n. 57. Una piccola croce ricavata da una pietra tufacea al di sopra dell'architrave della porta ad Est.

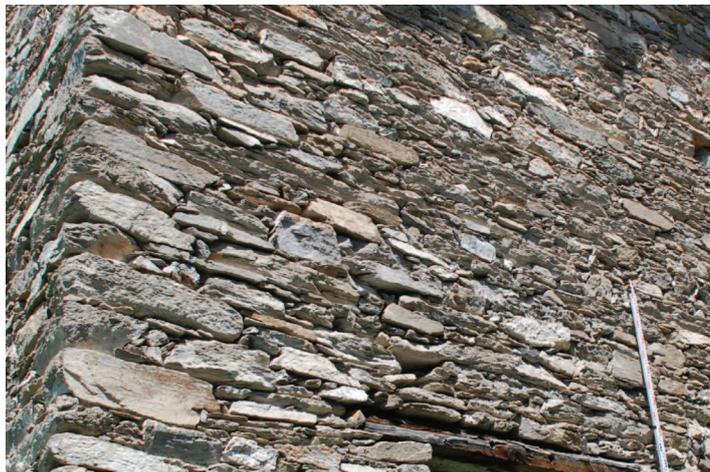
Dettaglio della muratura, si noti la cura con cui sono state poste grosse pietre squadrate nel cantone.

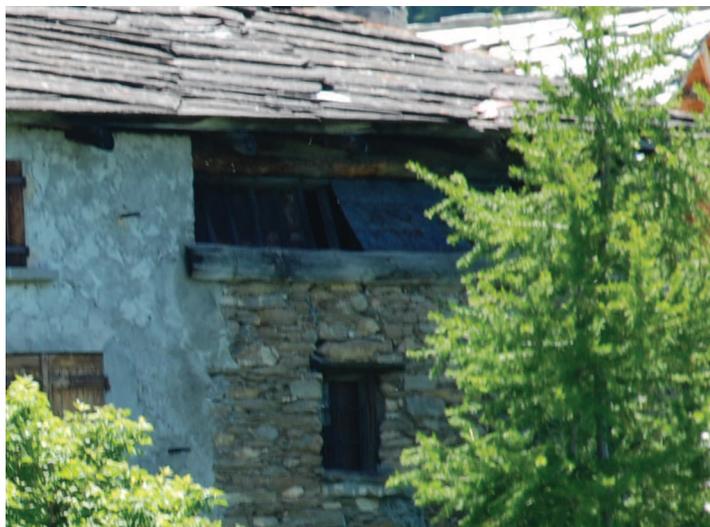
Dettaglio delle aperture su fronte Ovest.

APERTURE E SERRAMENTI:
Due portoni ed una finestra lignei con architrave in legno, la finestra non ha vetro. Una grande apertura si presenta su fronte Ovest, tra la copertura e la sommità della muratura, la quale termina con un trave in legno. Piccole aperture per la ventilazione, architravi in pietra.

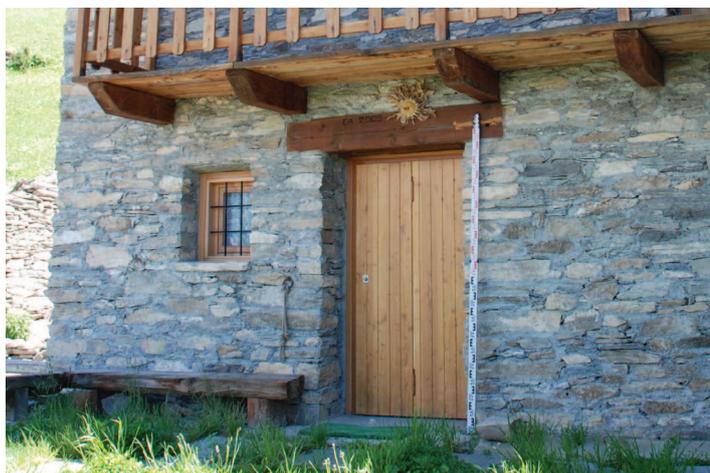
Dettaglio delle aperture del piano terreno, fronte Ovest. Incisione su architrave con data 2005.

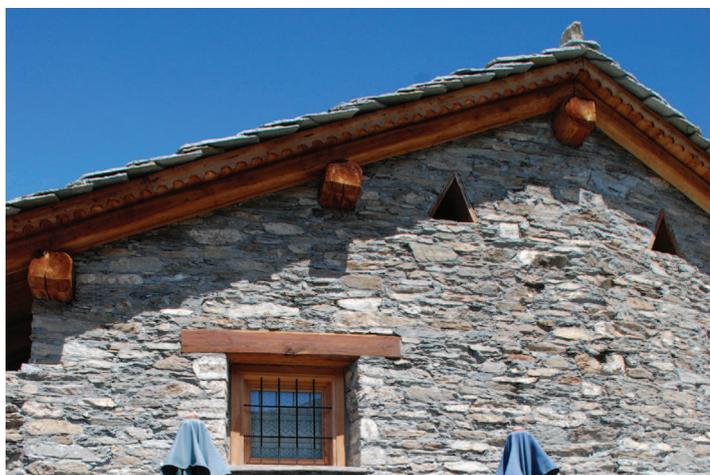
Dettaglio delle aperture su fronte Sud, si noti la riproposizione delle tradizionali aperture triangolari per la ventilazione.

STATO DI CONSERVAZIONE:
*Buono.
 Edificio ricostruito. Ripropone alcuni elementi tradizionali come le aperture triangolari.
 Manto in lose troppo regolare, uso di malta cementizia non arretrato.*

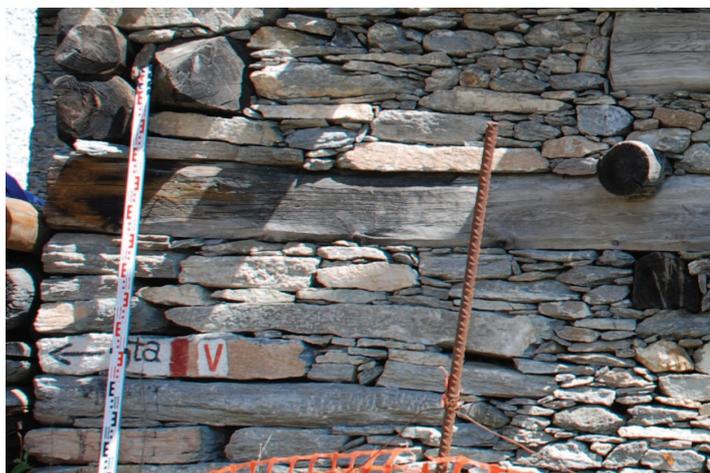
Dettaglio della muratura mista in pietra e travi in legno, fronte Nord - Ovest.

MURATURE ESTERNE:
Muratura mista in pietra a secco e travi in legno. Travi in legno del solaio superiore che sporgono dal fronte Nord - Est.

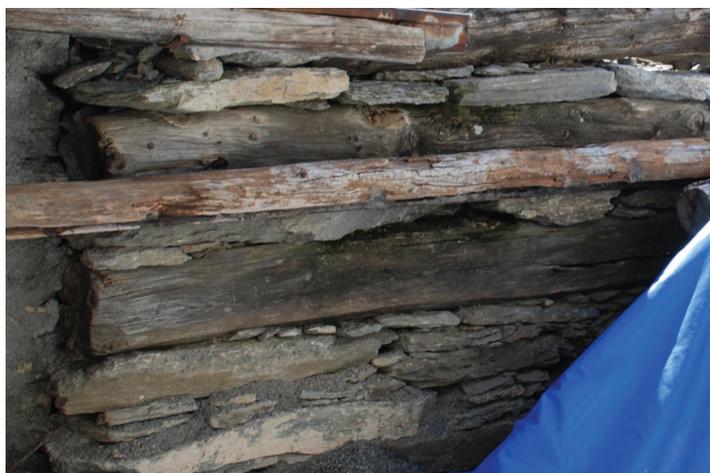
Dettaglio della muratura mista in pietra e travi in legno, fronte Nord - Est.

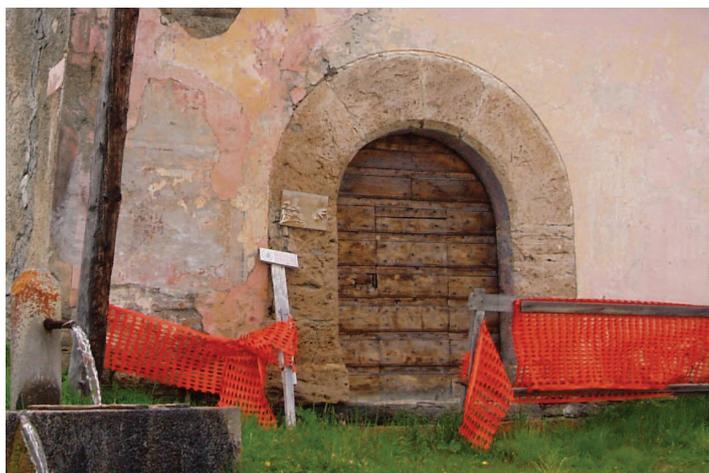
Dettaglio del portale realizzato con conci in tufo.

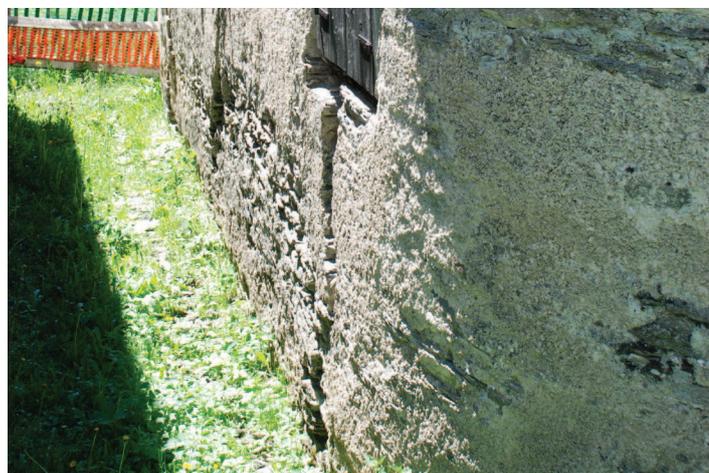
Dettaglio della parte inferiore della vessura presente sul fronte Sud.

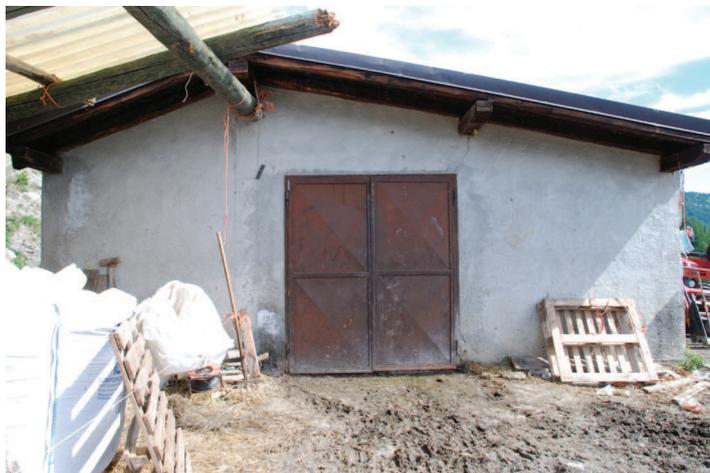
Prospetto Nord - Ovest della stalla, serramento metallico.

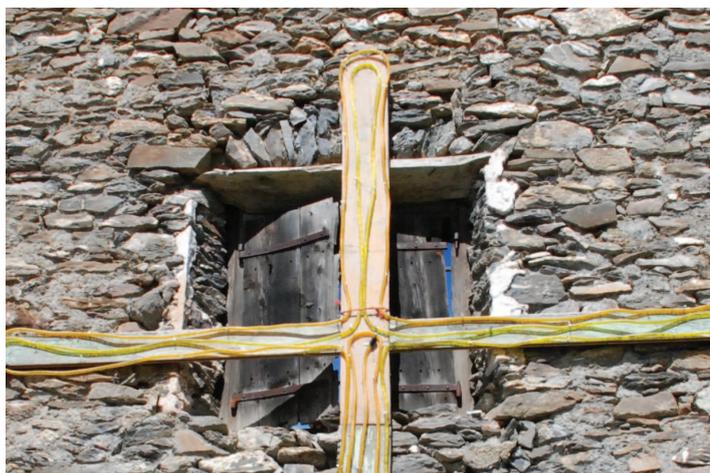
Dettaglio della finestra su fronte Sud - ovest, con architrave in legno e arco di scarico in conci di pietra.

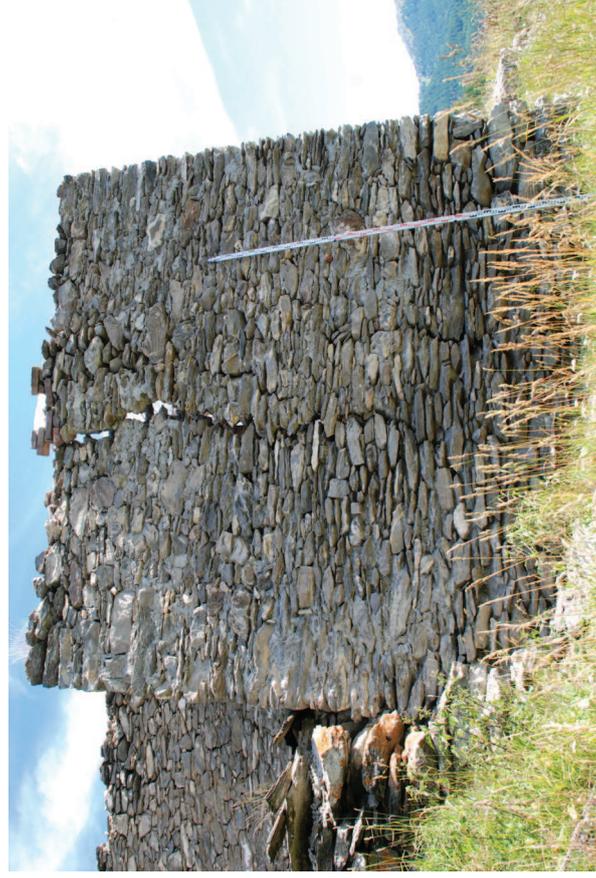
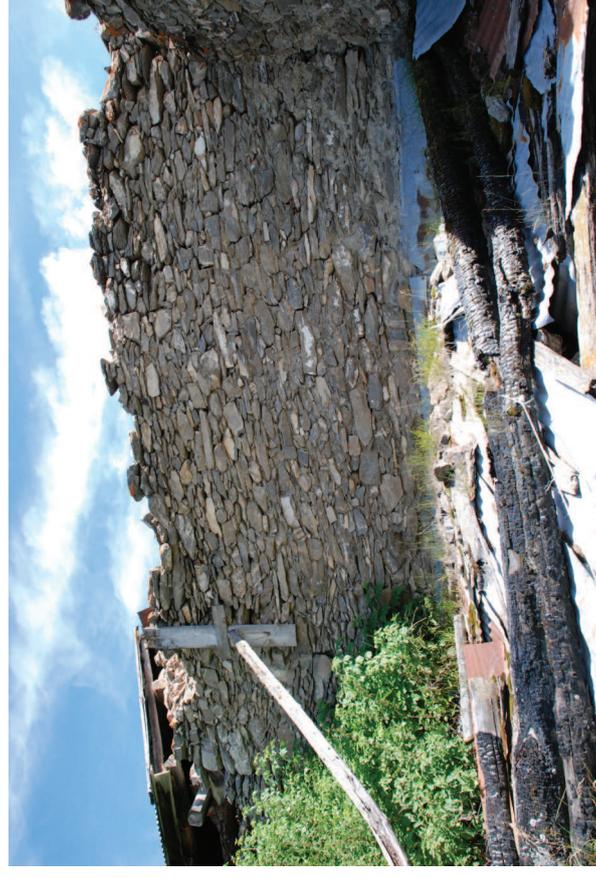
MURATURE ESTERNE:
*Muratura in pietra a secco parzialmente legata con malta di calce, leggero rinzafo con malta di calce su fronte Sud - Ovest e Nord - Ovest.
 Spigolo Ovest parzialmente crollato.
 Il fronte Nord - Ovest presenta un'ampia fessura passante verticale e un sostegno ligneo alla parete.*

Prospetto Nord - Ovest, lato destro.

Prospetto Nord - Ovest, lato sinistro.

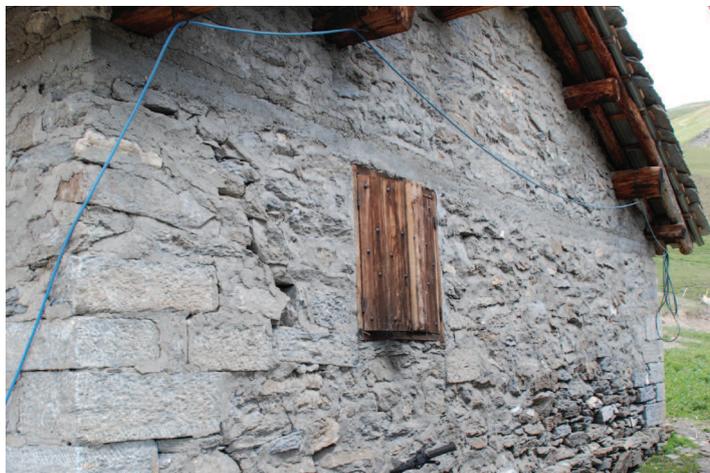
Dettaglio delle pietre squadrate posizionate nei cantoni e soletta in c.a. visibile dall'esterno.
