SCHEDA DI RILIEVO - PARCO NATURALE GRAN BOSCO DI SALBERTRAND

COMUNE: <i>Exilles</i>	DATI CATASTALI: <i>F. n° 28, p. 240</i>	N° SCHEDA: 1
LOCALITÀ: <i>Brusà Inferiore</i>		QUOTA: <i>1133 m</i>
DENOMINAZIONE: <i>lā Broulè d'Avà</i>

**RIPRESE FOTOGRAFICHE DEL FABBRICATO SITO IN:
Comune di Exilles - Località Brusà Inferiore - C.T. Fg. 28 n. 240**

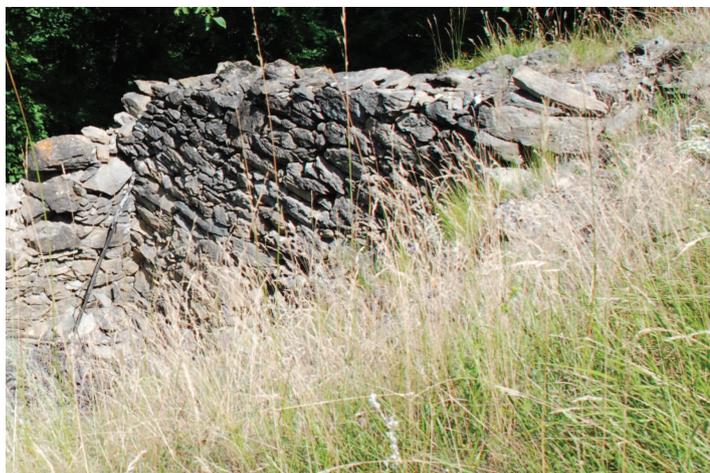
Dettaglio della muratura in pietra a secco.

MURATURE ESTERNE:
Muratura in pietra a secco quasi del tutto collassata.

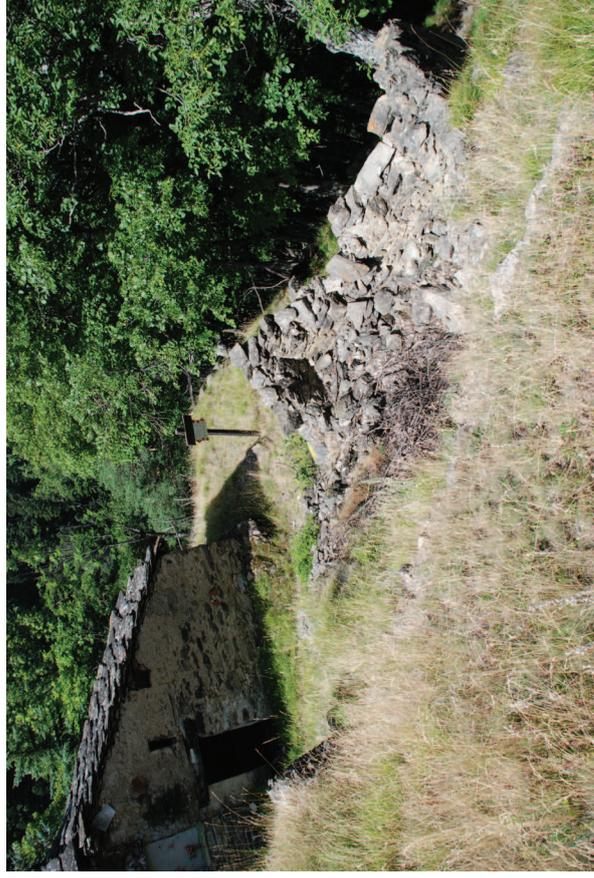
OSSERVAZIONI, ELEMENTI STORICI O SINGOLARI:
L'edificio è allo stato di rudere rimangono porzioni della muratura perimetrale. Accatastamento di materiale all'interno.

Vista da Est.

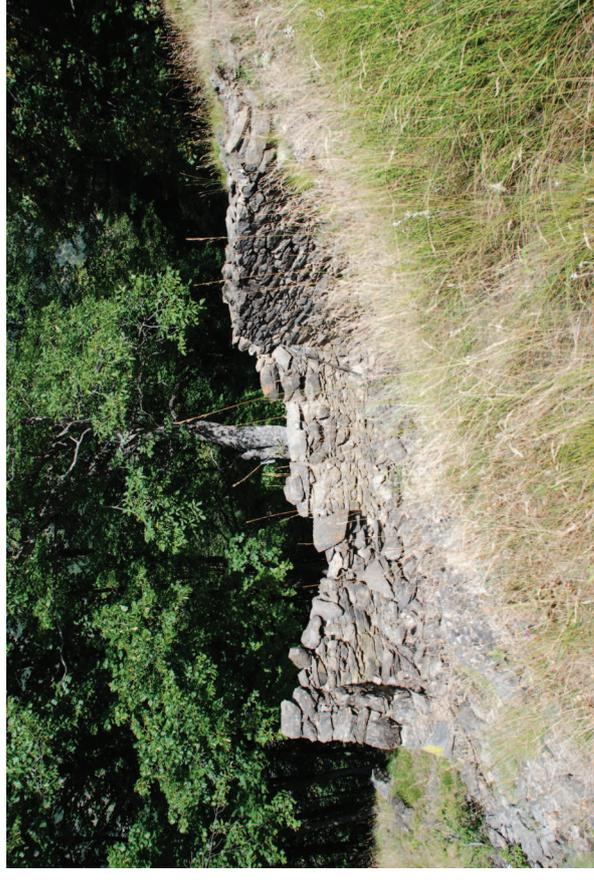
Vista da Sud.

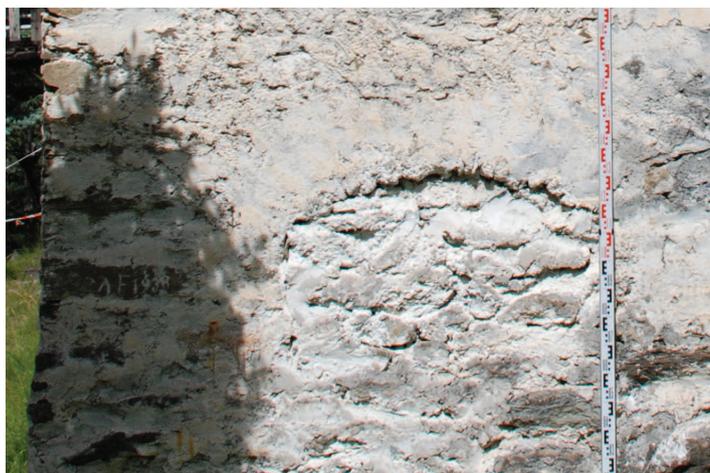
Apertura tamponata che presentava arco in conci di pietra, sulla sinistra la scritta AF 1938.

OSSERVAZIONI, ELEMENTI STORICI O SINGOLARI:
Leggera tinteggiatura di colore rosa. Porta tamponata a Nord - Est con scritta "1980 OV". Su spigolo Sud scritta in colore bianco A.F. 1938, probabile data in cui venne realizzato il rinzafo. Rotaie in facciata. La particella si addossa alla p. n. 246.

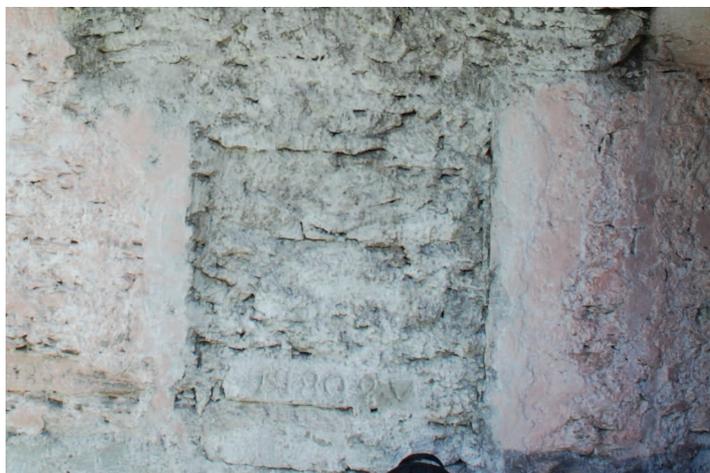
Apertura tamponata su fronte verso monte con data 1980. Leggera tinteggiatura di colore rosa

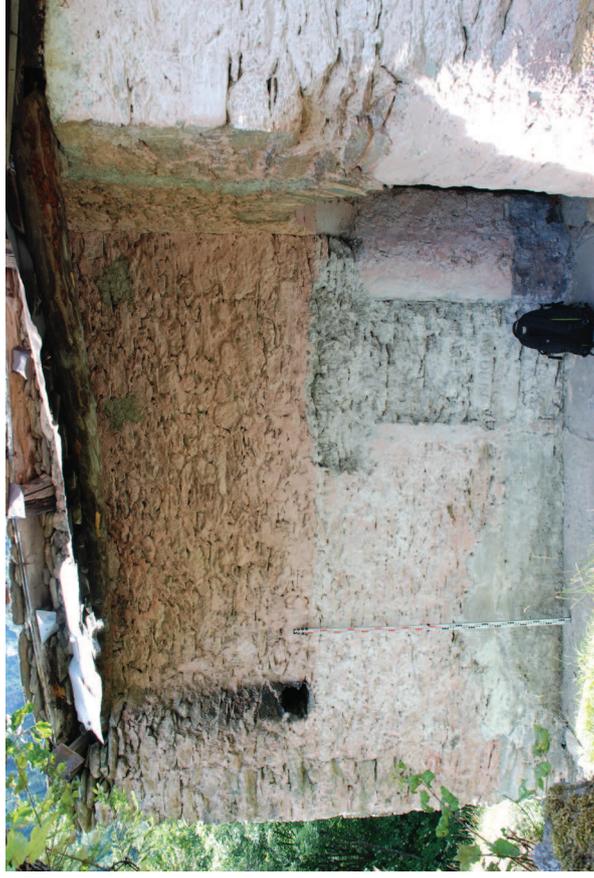
Prospetto Nord - Est.

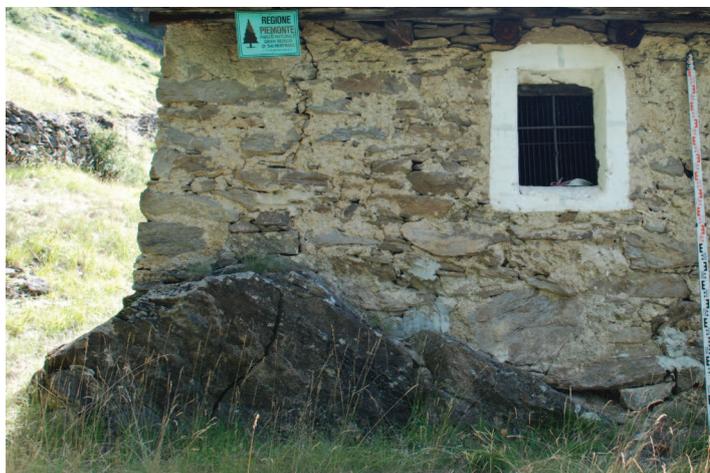
La muratura si innesta su una grossa roccia. Finestra in legno con grata e cornice bianca. Tabella di confine del parco.

MURATURE ESTERNE:
Muratura in pietra a secco, leggero rinzaffo con malta di calce e terriccio. Piccoli interventi sparsi in malta cementizia.
In corrispondenza dello spigolo Nord la muratura si innalza a partire da una grossa roccia.

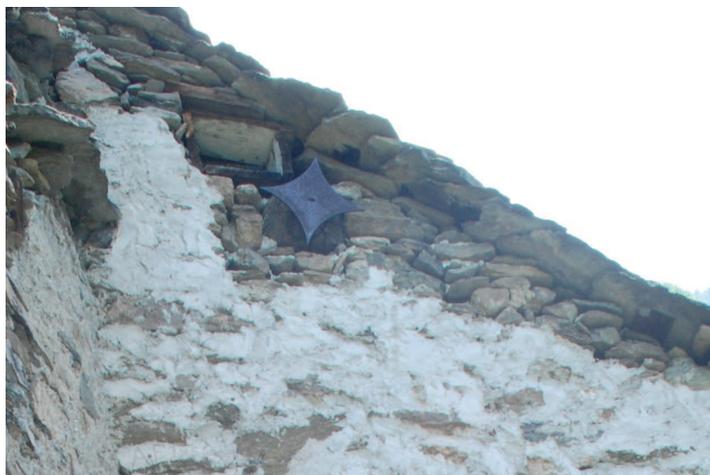
Fronte Nord - Ovest, piccola apertura per l'aerazione del sottotetto e protezione in ferro sagomata per la trave.

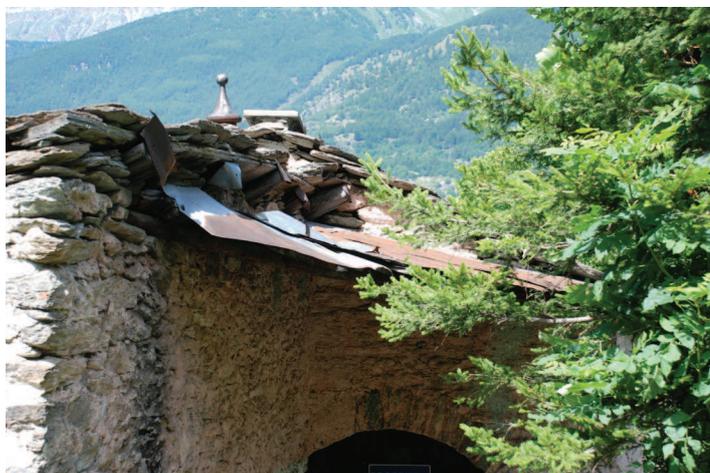
Dettaglio della copertura provvisoria in legno e lamiera ondulata a protezione del portone.

OSSERVAZIONI, ELEMENTI STORICI O SINGOLARI:
La particella si addossa alle p. n. 384 e n. 246. Incisione su pietra a destra del portone d'ingresso "A. 1959 F". Tettoia in legno con manto in lamiera ondulata a protezione del portone.

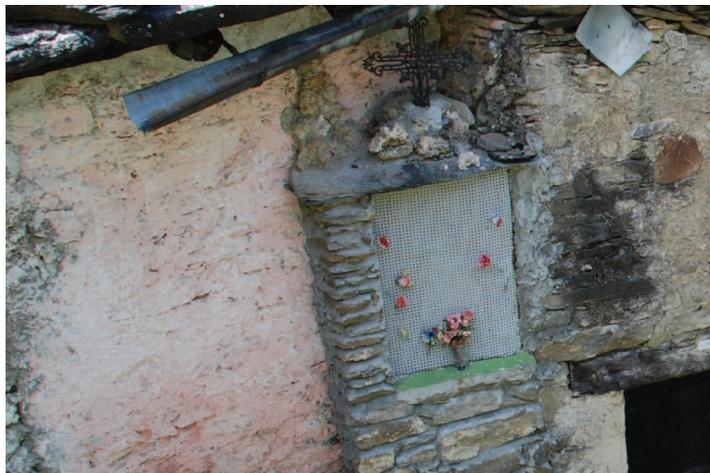
Dettaglio del pilone votivo ricostruito, con croce di riuso.

MURATURE ESTERNE:
*Muratura in pietra a secco, rinzafo con malta di calce e leggera velatura di colore rosa.
Pilone votivo addossato alla parete, realizzato in pietra legata con malta cementizia.*

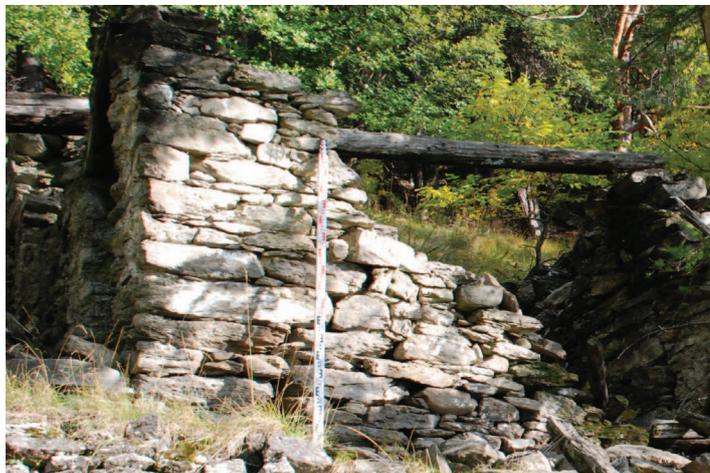
Dettaglio della muratura conservatasi dello spigolo Nord - Ovest.

COPERTURA:
La copertura è bruciata e collassata all'interno del perimetro murario, si intuisce che fosse ad una falda con orditura lignea e manto in lose.

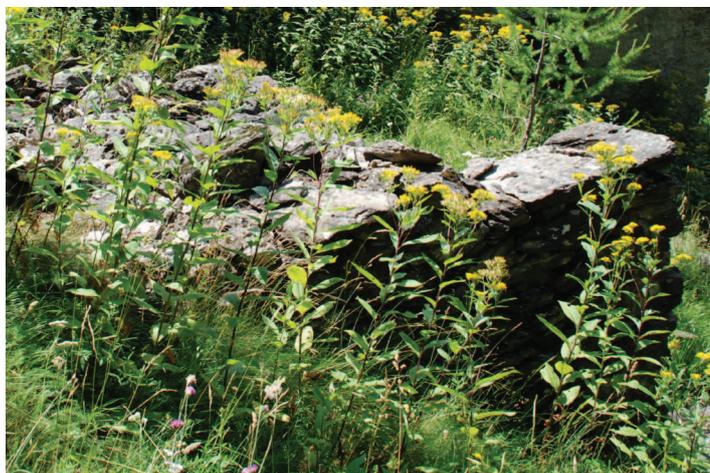
Vista del rudere da Sud.

OSSERVAZIONI, ELEMENTI STORICI O SINGOLARI:
L'edificio è allo stato di rudere, rimangono pietre sparse ed in particolare una porzione della parete Est.

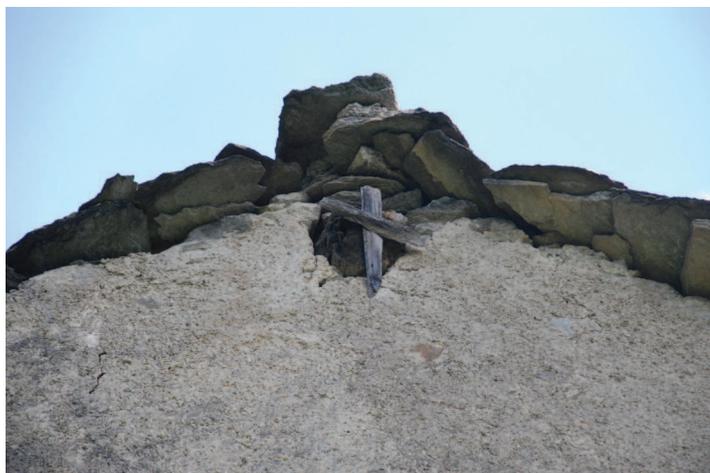
Piccola croce in legno apposta al trave di colmo su fronte Nord.

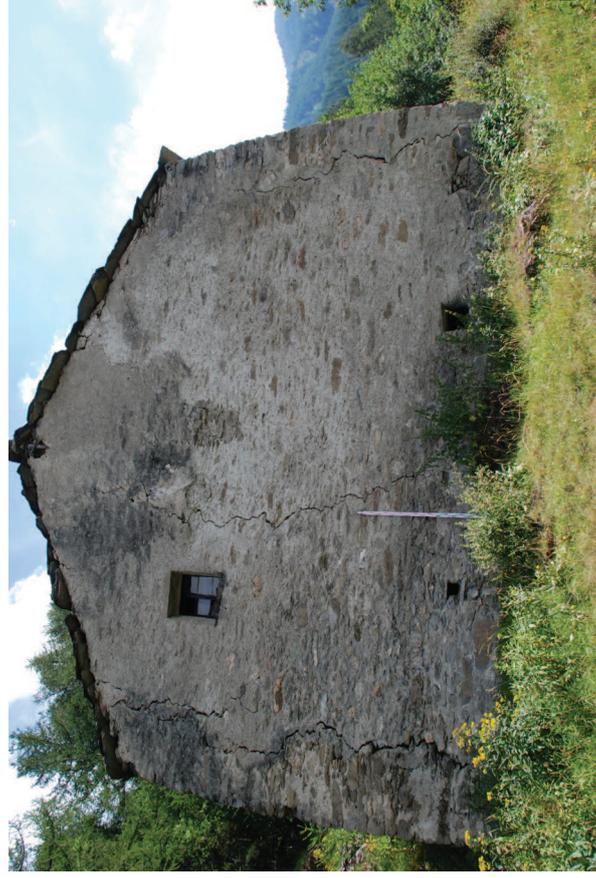
MURATURE ESTERNE:
Muratura in pietra a secco, con rinzafo in malta di calce, più leggero sul fronte Ovest ed integrale su fronte Nord.
Catena metallica per l'irrigidimento della scatola muraria inserita parallelamente alla facciata Nord.
Il fronte Nord presenta numerose fessure verticali.

Prospetto Nord.

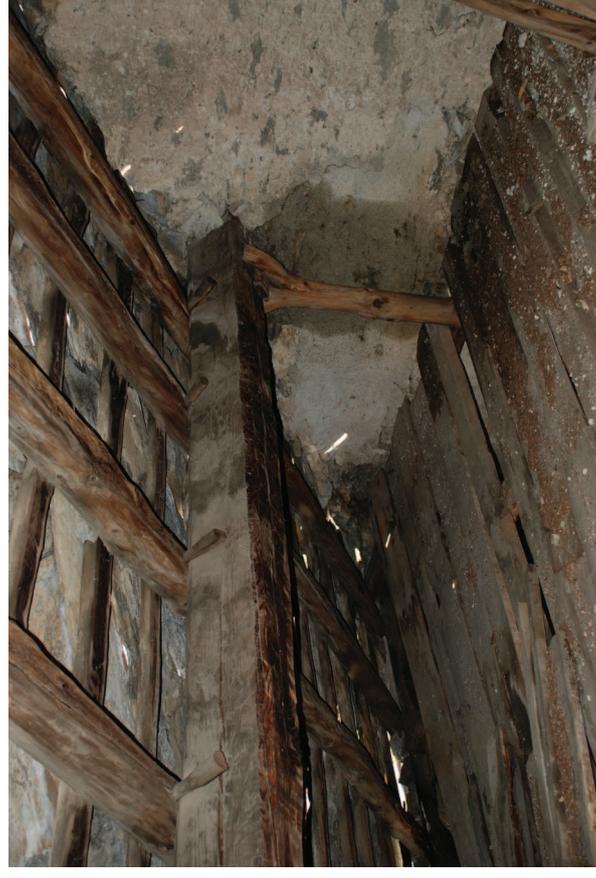
Vista del sottotetto, si noti l'uso di pioli in legno e di un trave speciale biforcuto.

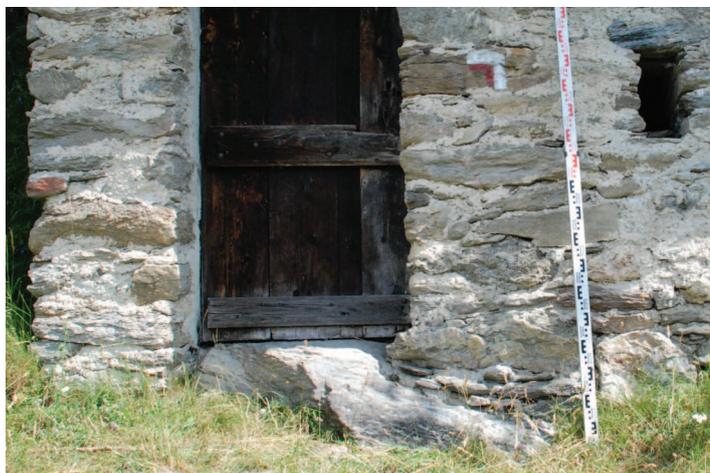
Uscio della porta costituito da una grossa roccia del versante, porta in legno e finestrella con architrave in pietra.

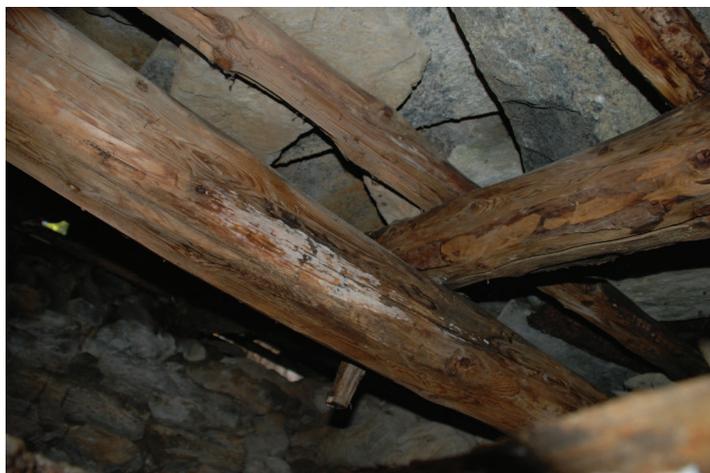
Dettaglio della copertura vista dall'interno, si noti l'uso di pioli in legno per il fissaggio delle lose e dell'orditura lignea.

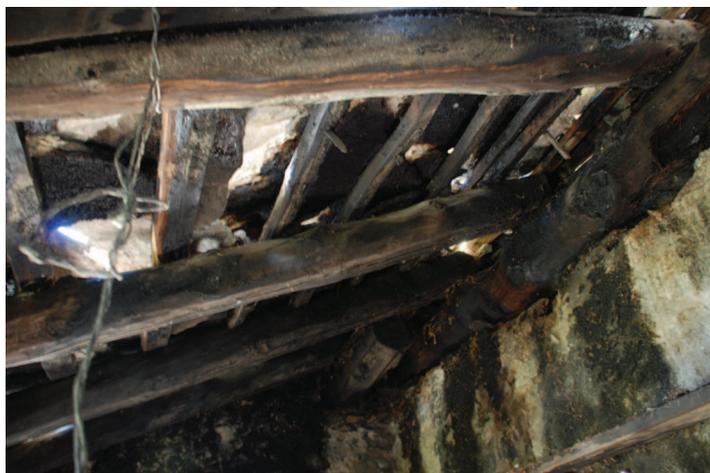
Vista della copertura dall'interno, si noti l'uso di pioli in legno per il fissaggio delle lose.

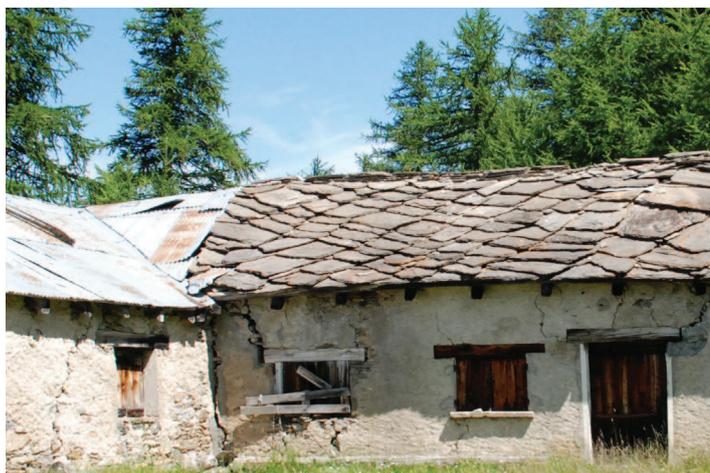
Dettaglio del punto di giunzione tra le due tipologie di manto di copertura. Serramenti ed architravi lignei.

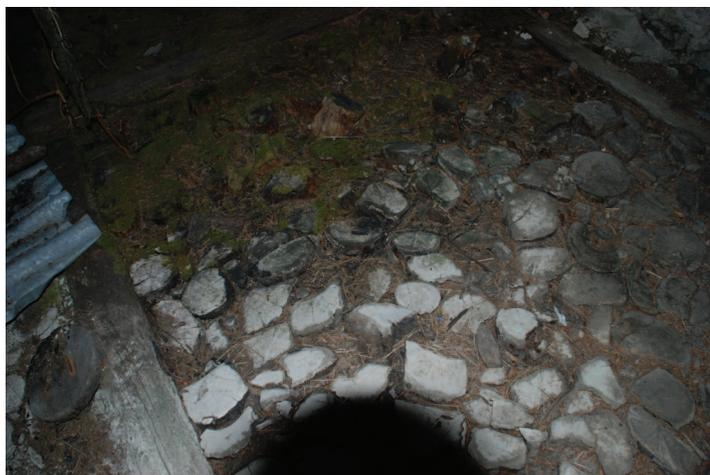
Interno della stalla, pavimentazione realizzata con tronchi inseriti di testa nel terreno.

OSSERVAZIONI, ELEMENTI STORICI O SINGOLARI:
Pavimentazione della stalla realizzato con tronchi inseriti di testa nel terreno.
Grave stato fessurativo generale.
Targo in legno dell'Ente Parco, con scritta "Alpeggio Clot des Anes m. 1936" e targa dei sentieri n.12 e n.13.
E' presente un'area attrezzata del parco a monte dell'edificio.

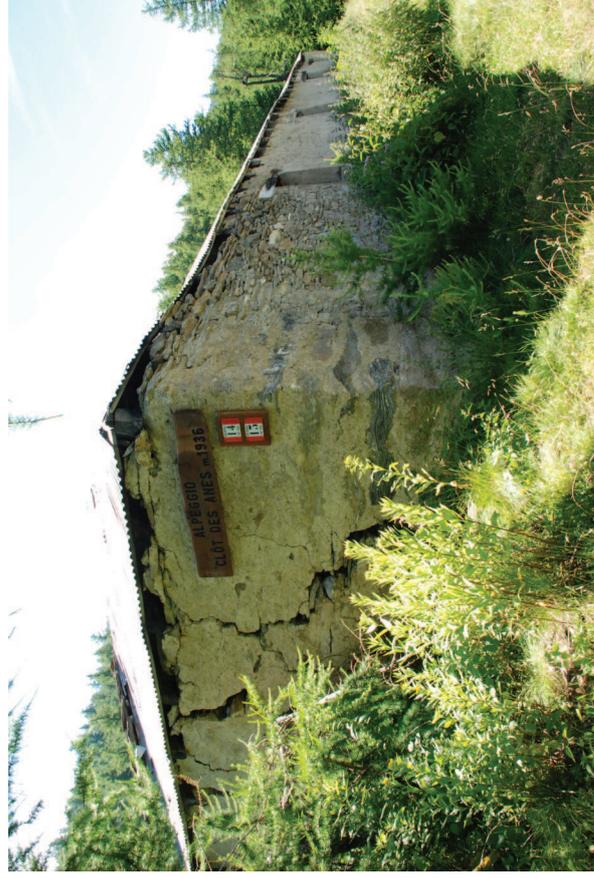
MURATURE ESTERNE:
Muratura in pietra con rinzafo in malta di calce e terriccio. Rare zone con rinzafo in malta cementizia.
La muratura presenta gravissime fessure passanti, in particolare in corrispondenza del prospetto Sud - Ovest, dello spigolo Nord e dello spigolo interno della "L" formata dagli edifici.
Piccolo fabbricato addossato ad Est di recente realizzazione.

Vista dello spigolo Nord e del prospetto Nord - Ovest verso valle.

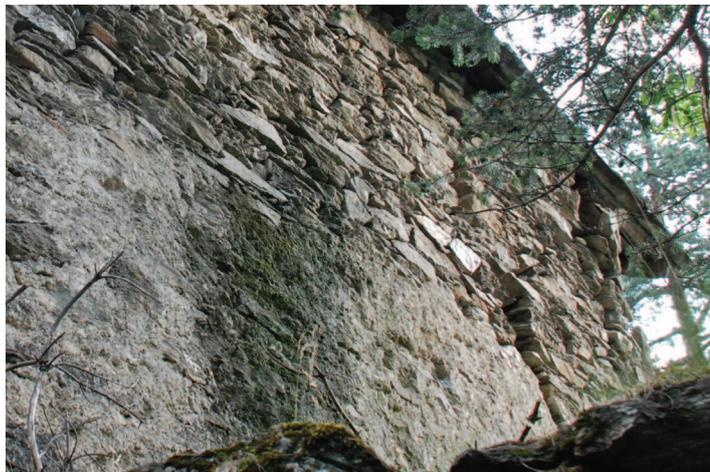
Dettaglio della fessurazione presente sul fronte verso valle.

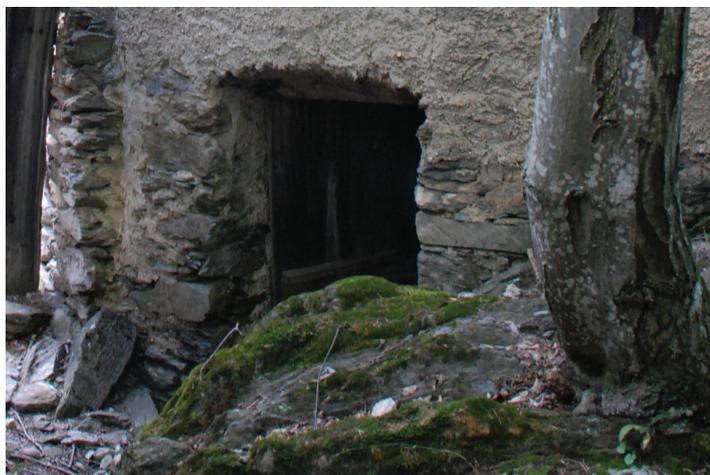
Ingresso al "crotin" interrato.
