SCHEDA DI RILIEVO - PARCO NATURALE GRAN BOSCO DI SALBERTRAND

COMUNE: <i>Exilles</i>	DATI CATASTALI: <i>F. n° 29, p. 58</i>	N° SCHEDA: 31
LOCALITÀ: <i>Grange Goudissard</i>		QUOTA: <i>1193 m</i>
DENOMINAZIONE: <i>Coudisar d'Amou</i>

**RIPRESE FOTOGRAFICHE DEL FABBRICATO SITO IN:
Comune di Exilles - Località Grange Goudissard - C.T. Fg. 29 n. 58**

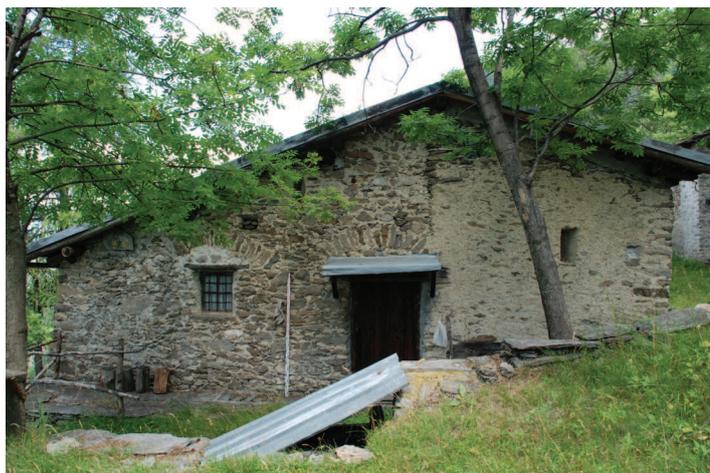
Immagine dell'edificio contestualizzato, vista da Ovest, sulla destra la particella n.111.

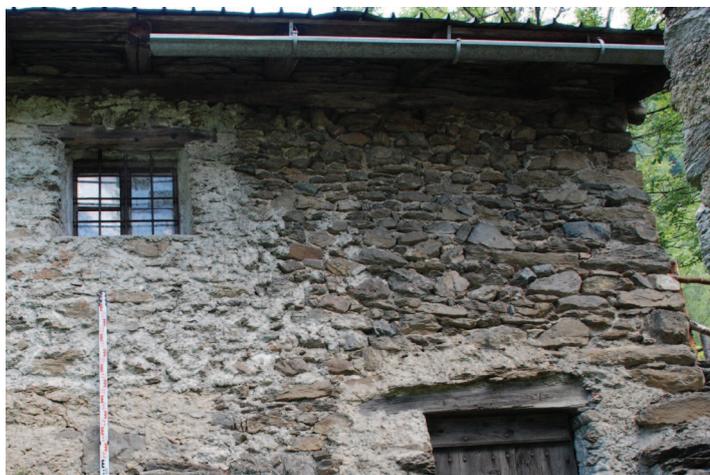
Dettaglio della copertura con manto in lamiera, architrave e porta lignea, finestra con vetro e grata in ferro.
Gronda zincata parzialmente caduta.

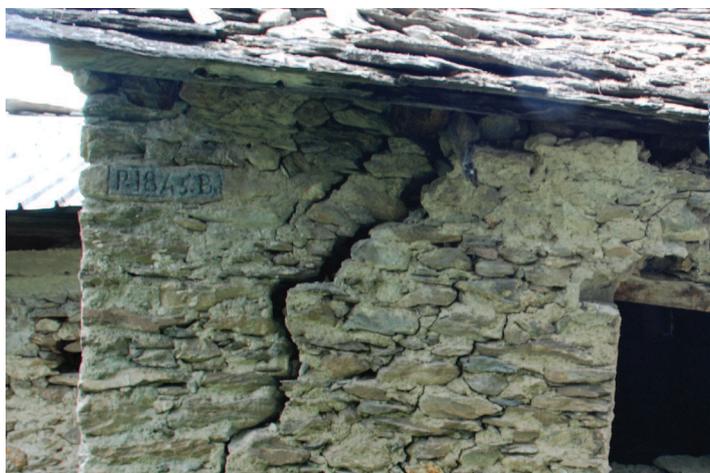
Fronte Sud, dettaglio della grave fessurazione passante che ha generato il dissesto ed incisione recante la scritta "P. 1845. B".

MURATURE ESTERNE:
Muratura in pietra legata con malta di calce. La parete a Sud presenta un grave crollo della muratura.

OSSERVAZIONI, ELEMENTI STORICI O SINGOLARI:
La particella si addossa alle n.204, n. 61, n.44 e n.60. La parete a Sud presenta un grave crollo della muratura. Incisione su pietra sulla parete SUD, recante la scritta: "P. 1845. B".

STATO DI CONSERVAZIONE:
Pessimo.

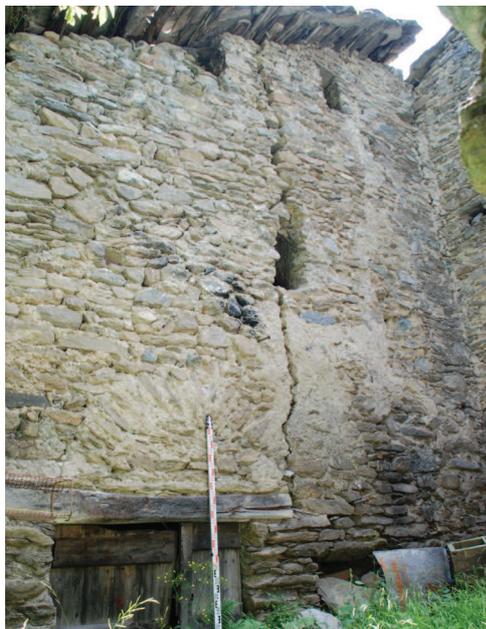
Fronte Nord, la profonda fessura passante e l'arco di scarico in conci di pietra sopra l'architrave ligneo.

MURATURE ESTERNE:
Muratura in pietra legata con malta di calce. La parete Nord presenta una lunga e profonda fessura passante verticale, che comprende l'intera altezza dell'edificio. Sempre sulla parete Nord, al di sopra dell'architrave della porta, è presente un arco di scarico in conci di pietra. Sono visibili fessurazioni verticali di minor entità anche sul fronte Est.

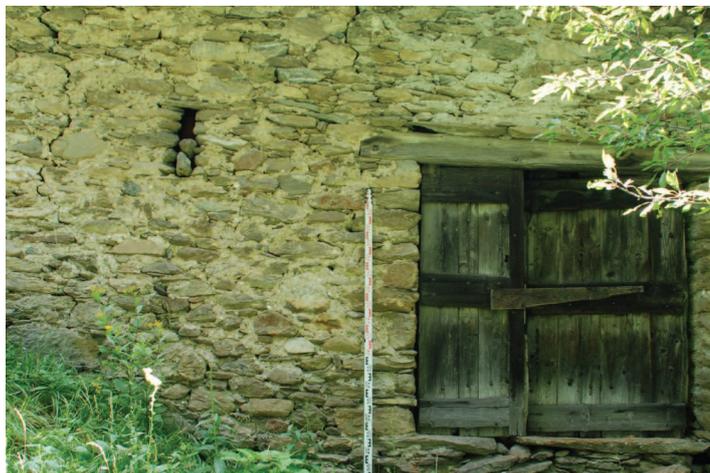
Dettaglio del portone ed architrave lignei e fessurazioni verticali, fronte Ovest.

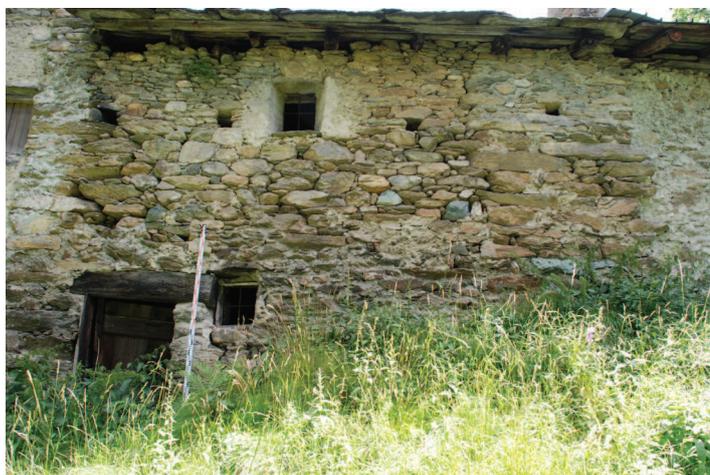
Vista della parete Nord.

MURATURE ESTERNE:
Muratura in pietra con malta di calce, leggero rinforzo con malta di calce su alcune parti di parete. La parete Nord si presenta piuttosto dissestata e fessurata.

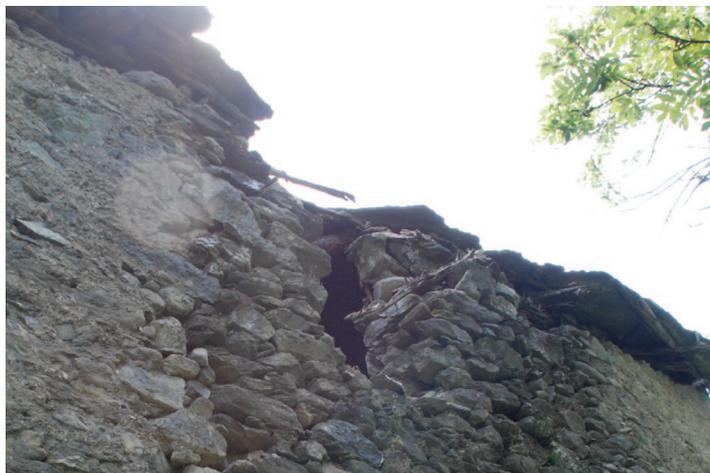
Dettaglio del parziale collasso della muratura e di un parte di copertura.

MURATURE ESTERNE:
Muratura in pietra con malta di calce, leggero rinforzo con malta di calce pigmentata con terriccio. Il prospetto Nord presenta una parte di muratura crollata, al di sopra della finestra.

COPERTURA:
La copertura è costituita da una falda realizzata con orditura lignea e manto in lose. La copertura presenta un foro in prossimità del prospetto Nord.

OSSERVAZIONI, ELEMENTI STORICI O SINGOLARI:
Da notare il collasso di parte della muratura verso valle e parte della copertura. Sopra la porta è visibile una porzione di arco a tutto sesto, in conci di pietra, con la funzione di scarico.

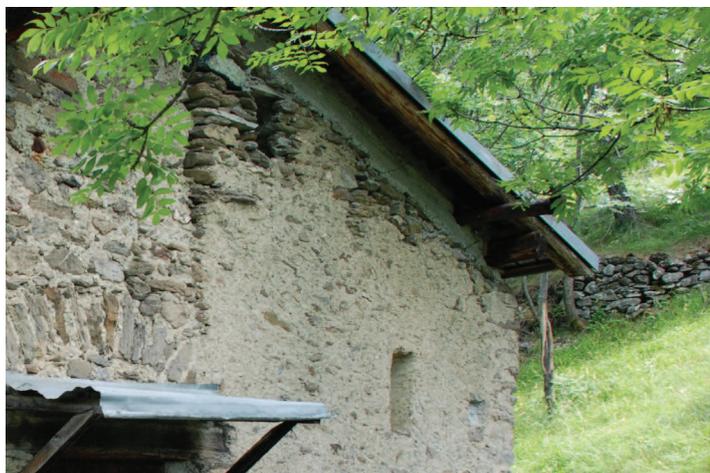
Manto di copertura in lamiera, cordolo in c.a., muratura con rinforzo di malta di calce pigmentata con terriccio.

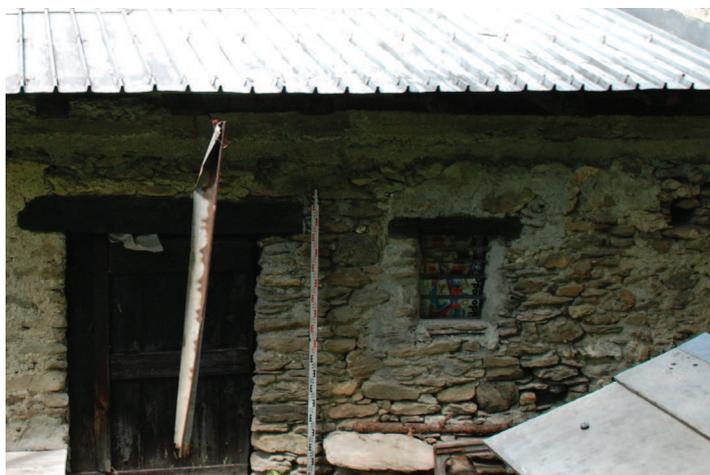
Dettaglio della facciata, si evidenzia in particolare il cordolo in c.a., gli architravi ed il portone lignei ed il rinforzo con malta cementizia nei pressi della finestra.

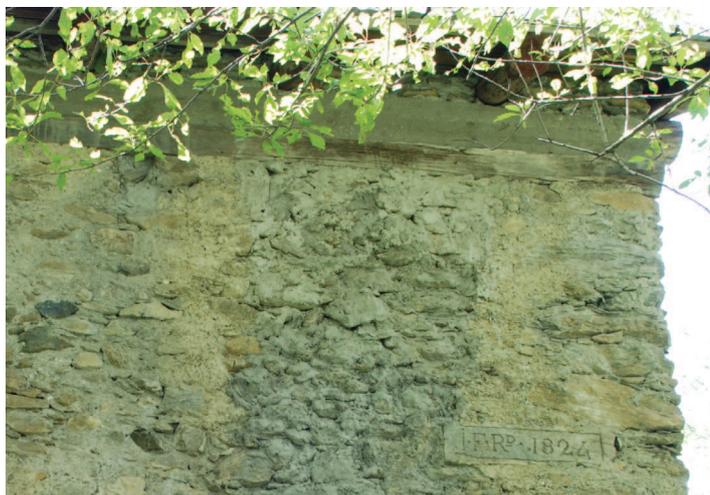
Fronte Est, particolare della trave in legno inserita nella muratura, cordolo in c.a. e incisione su pietra recante la scritta "F.R.^D 1824".

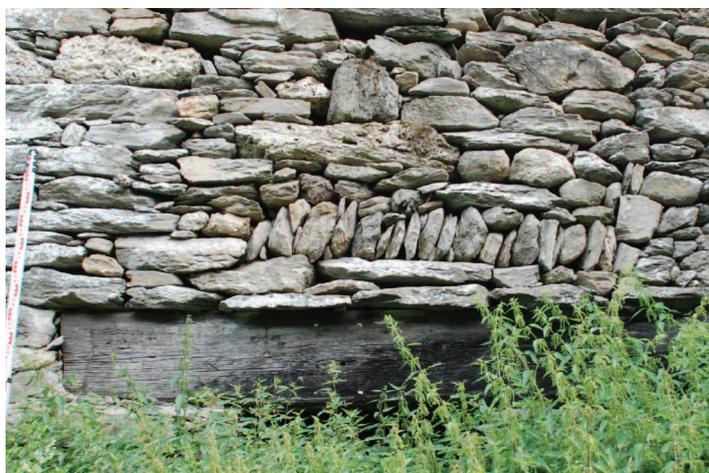
Arco di scarico a secco in conci di pietra, al si sopra dell'architrave ligneo.

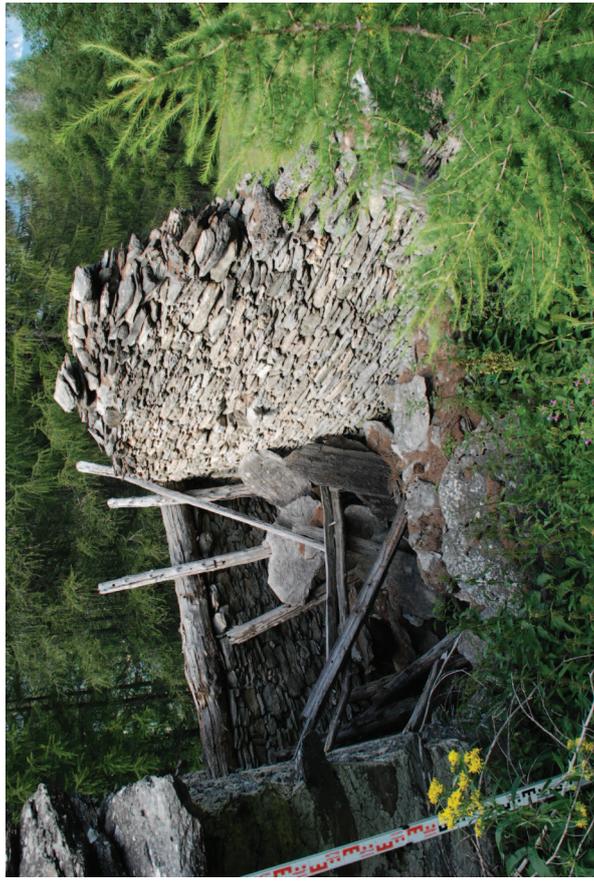
COPERTURA:
La copertura è crollata all'interno, dai resti si deduce che era a due falde con orditura in legno e manto in lose.

Dettaglio della copertura crollata.

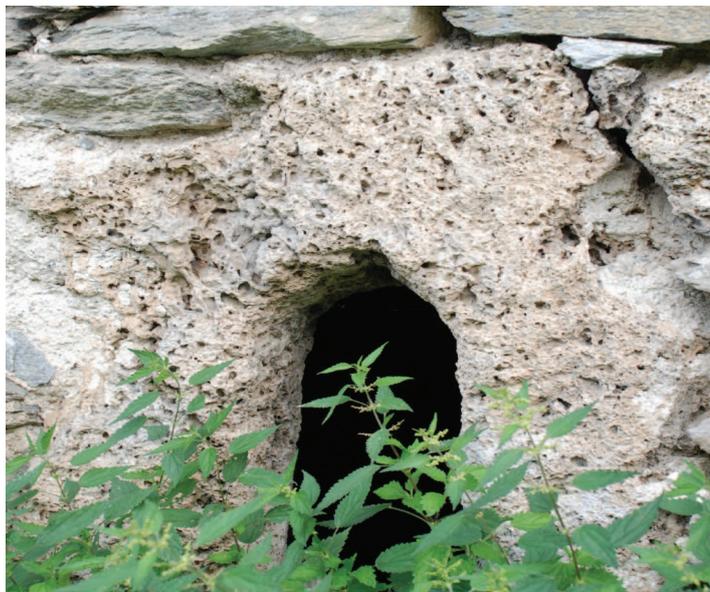
Finestrella ricavata da un blocco di tufo sul fronte verso valle.

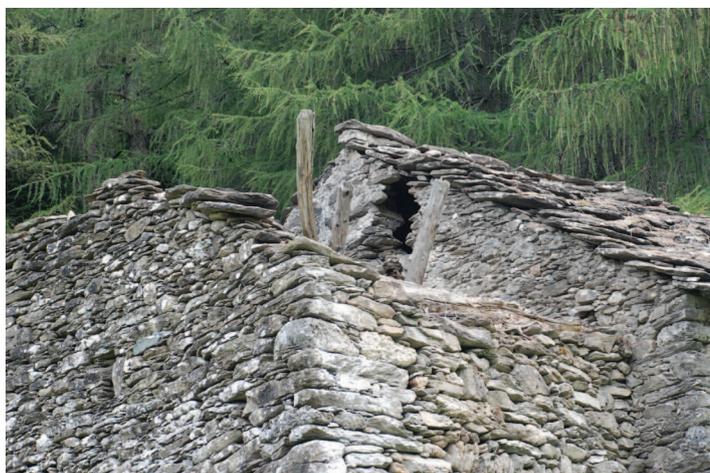
E' visibile un ampio foro nella muratura in adiacenza della particella n.148.

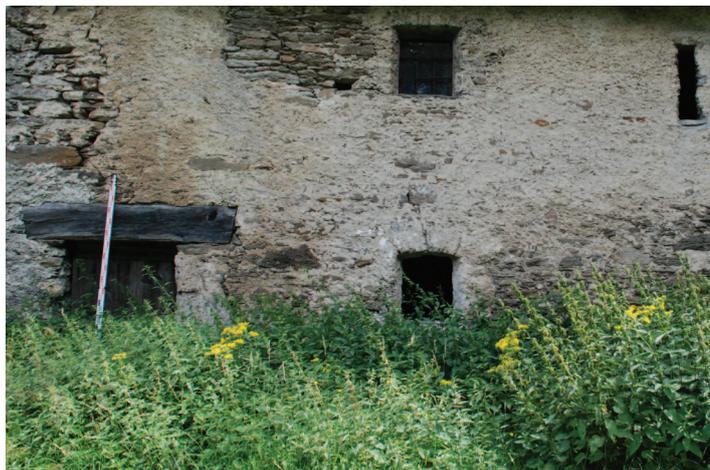
Dettaglio delle aperture verso valle e fessura sulla sinistra.

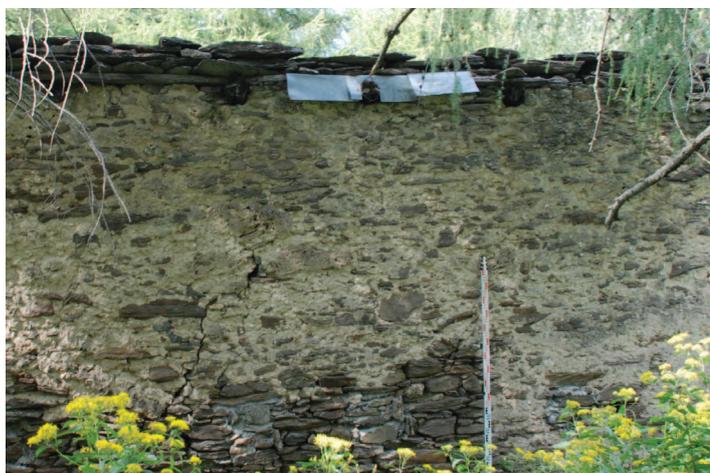
Dettaglio del prospetto verso monte, parziale protezione per l'orditura lignea e fessure.

OSSERVAZIONI, ELEMENTI STORICI O SINGOLARI:
E' riscontrabile uno stato fessurativo piuttosto evidente ma non preoccupante.

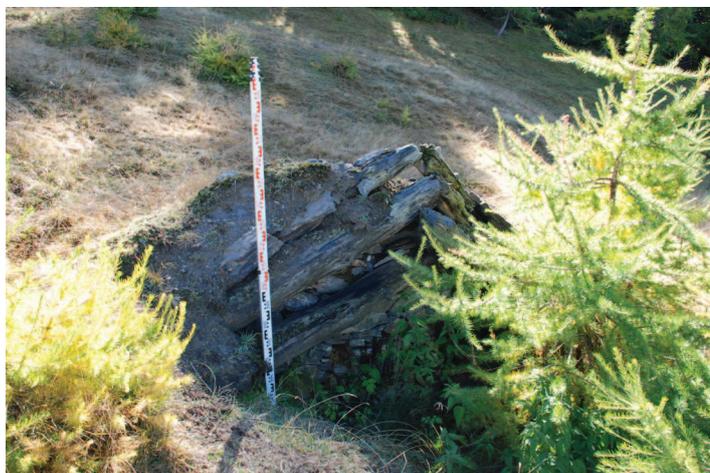
A monte della muratura in pietra sono visibili questi resti di travi in legno, probabilmente puntoni di una piccola copertura.
