SCHEDA DI RILIEVO - PARCO NATURALE GRAN BOSCO DI SALBERTRAND

COMUNE: <i>Salbertrand</i>	DATI CATASTALI: <i>F. n° 26 p. 223</i>	N° SCHEDA: 106
LOCALITÀ: <i>Casa Pineis</i>		QUOTA: 1346 m
DENOMINAZIONE: <i>ël Pinéi dou Bou(v)é / dou Réi</i>

**RIPRESE FOTOGRAFICHE DEL FABBRICATO SITO IN:
Comune di Salbertrand - Località Casa Pineis - C.T. Fg. 26 n. 223**

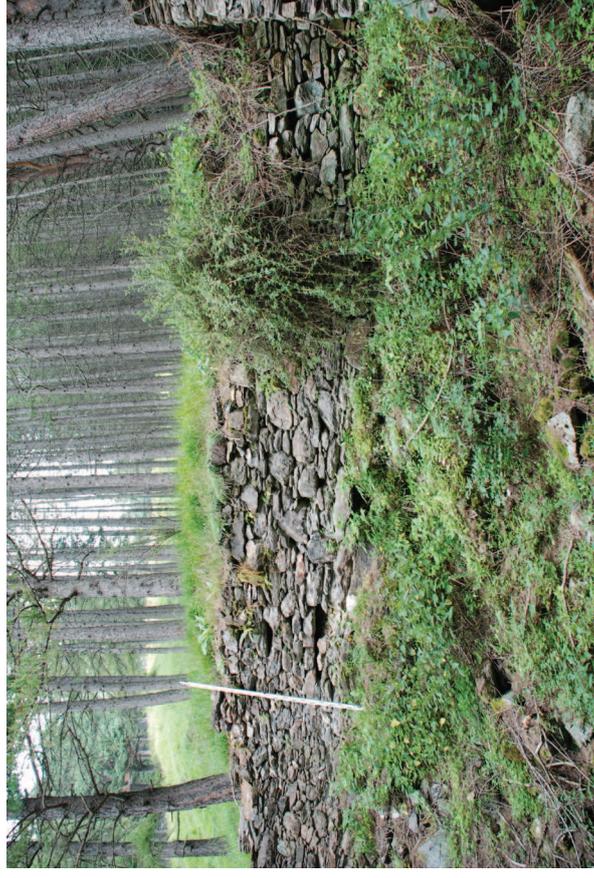
MURATURE ESTERNE:
Muratura in pietra, in parte con malta ed in parte a secco. L'unica parete conservatasi è quella verso valle, mentre verso monte rimane la porzione contro-terra e delle altre solo piccole parti.

Muro contro-terra verso monte, vista dall'interno del perimetro.

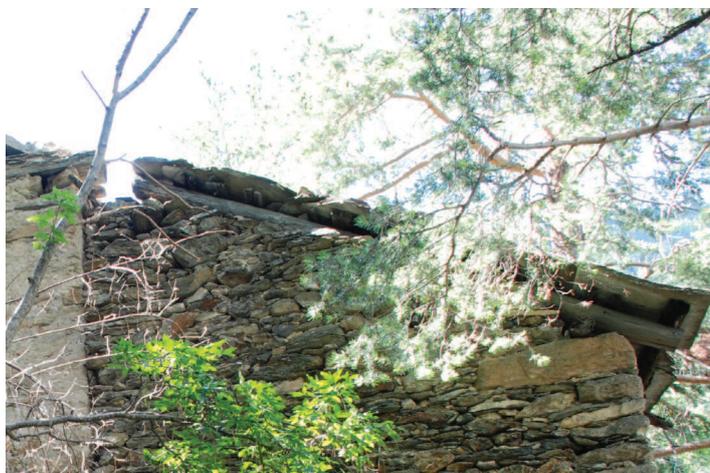
Rispetto alla particella adiacente la copertura sembra in discrete condizioni. Notare la grossa roccia posizionata in corrispondenza dello spigolo superiore.

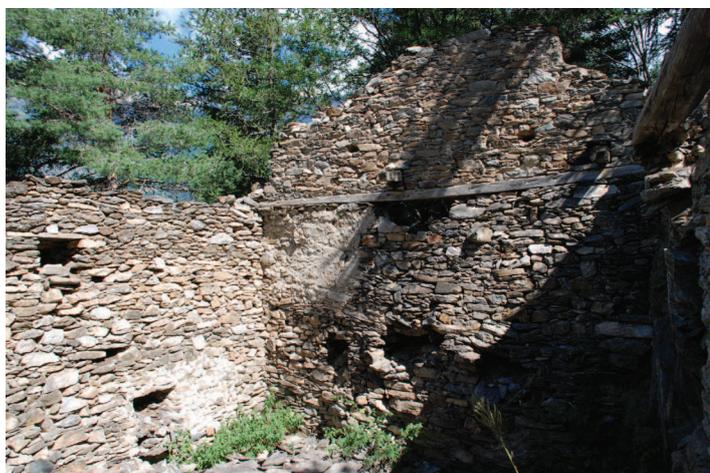
Vista dall'interno, le pareti presentano delle travi in legno disposte orizzontalmente al fine di irrigidire la struttura muraria. La copertura risulta collassata e le pareti pericolanti.

MURATURE ESTERNE:
Muratura in pietra con malta di calce, sulla parete Sud - Ovest è presente un rinzafo con malta di calce. Da notare che le pareti sono irrigidite con grossi travi in legno. La parete verso monte è parzialmente costituita dalla roccia stessa del versante. Lo stato in cui si presentano le pareti è di grave danneggiamento, parzialmente crollate e pericolanti. La particella fa parte di un unico edificio con la n.23.

OSSERVAZIONI, ELEMENTI STORICI O SINGOLARI:
Da notare che le pareti, tranne quella addossata alla particella n.23, sono sormontate da grandi travi in legno, disposti allo scopo di irrigidire la struttura.

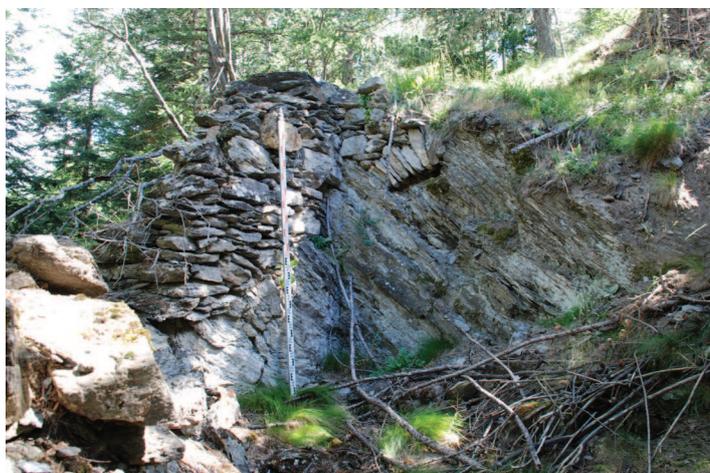
Le pietre a secco si sovrappongono alla roccia del versante, l'edificio era probabilmente un semplice "crotin".

MURATURE ESTERNE:
Muratura in pietra a secco, in parte sovrapposta alla roccia del versante. Non rimangono che poche pietre, il perimetro è difficilmente riscontrabile.

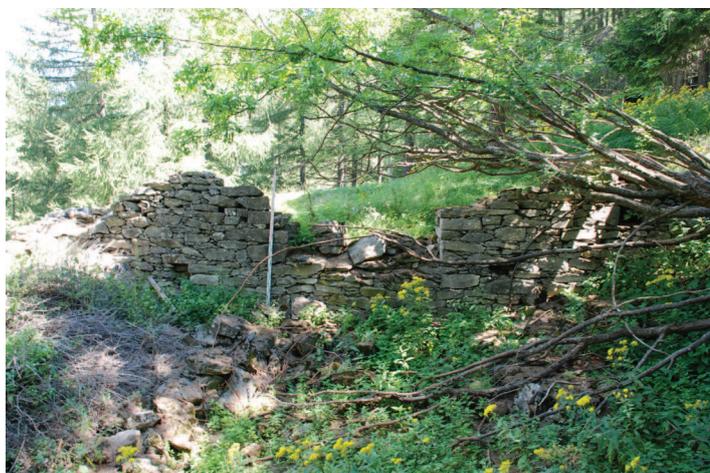
Vista dell-interno della parete Sud del rudere.

MURATURE ESTERNE:
Muratura in pietra a secco, parzialmente visibile. Non superano i 2 m all'interno e 1m dall'esterno.

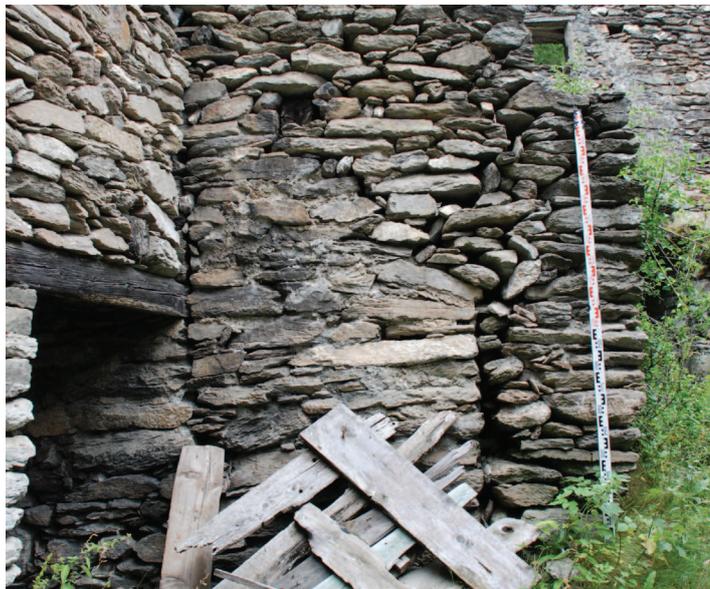
Muratura a secco e muratura legata con malta, fessurazione.

MURATURE ESTERNE:
Muratura in pietra parzialmente legata con malta.

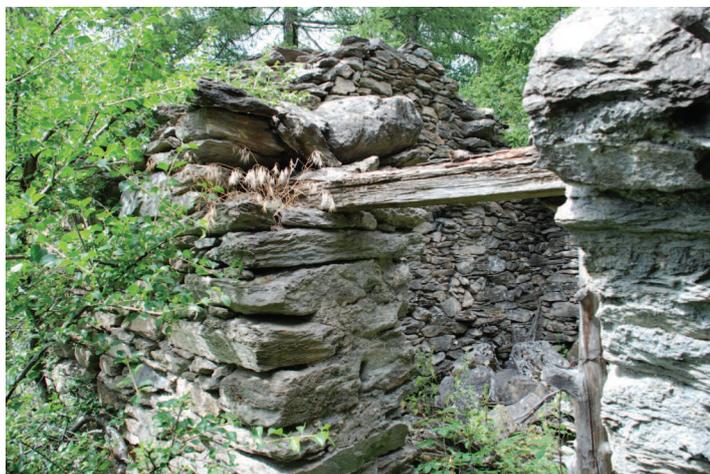
Architrave ligneo in corrispondenza dell'apertura.

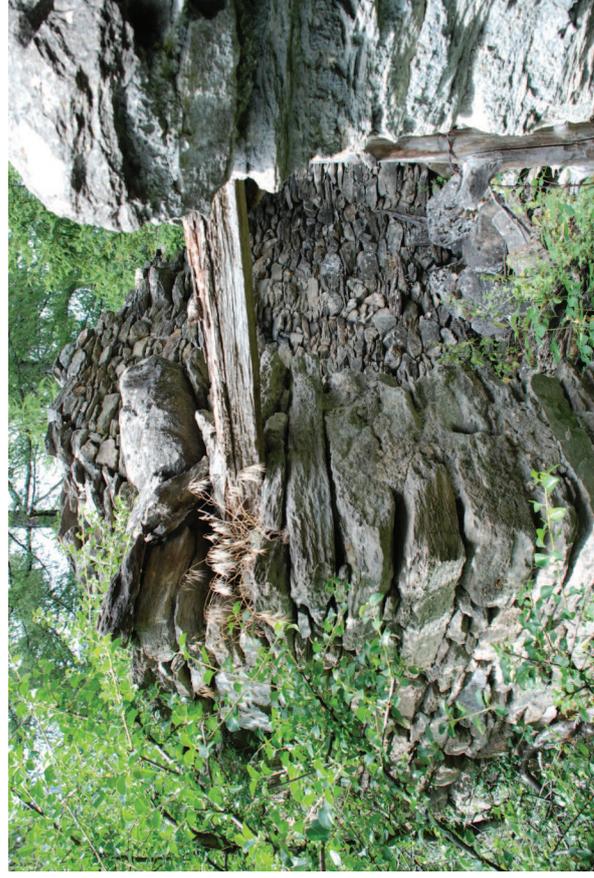
Dettaglio dell'apertura e del trave, vista da Sud - Ovest.

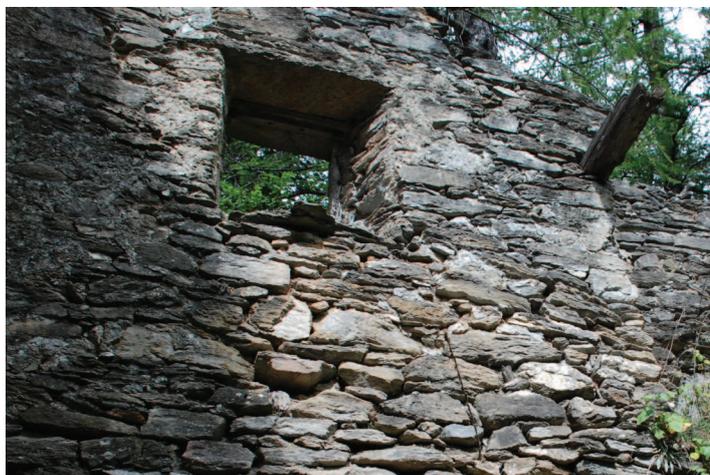
Vista di una parete interna, dettaglio di una finestra con architrave in pietra e trave in legno inserita nella muratura.

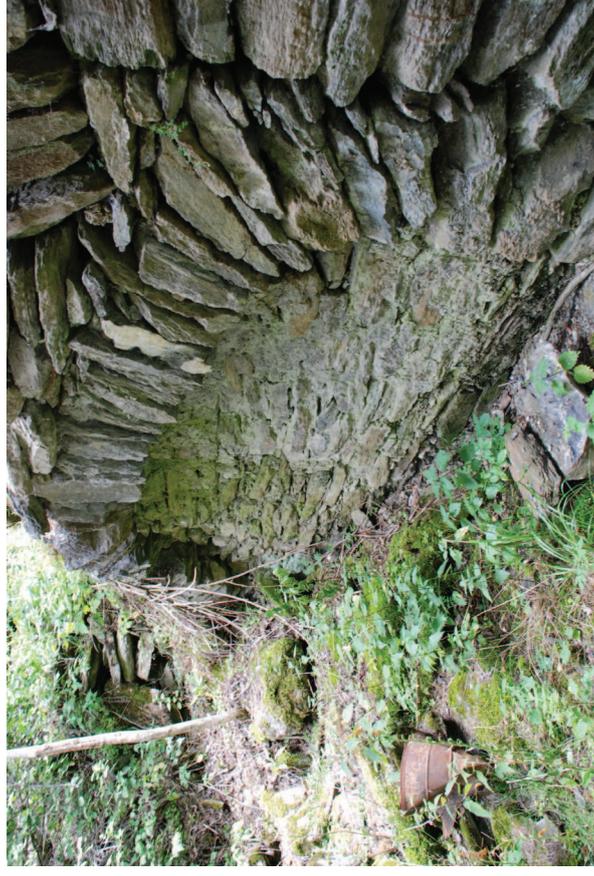
Vista dall'interno del perimetro, arco in conci di pietra.

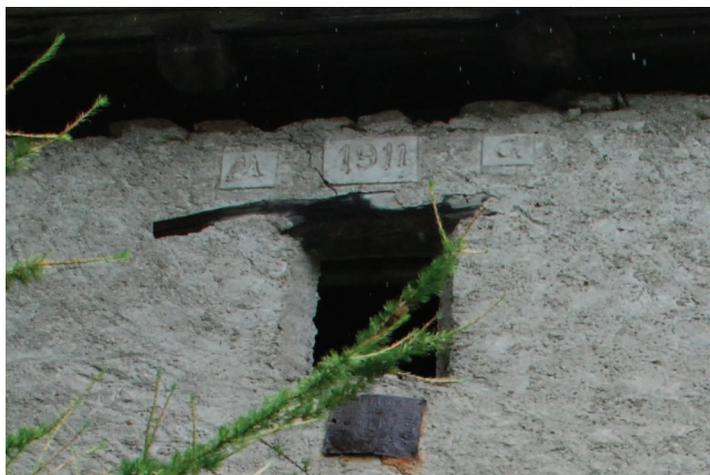
Graffito su intonaco recante a scritta " M 1911 G", finestrella con architrave in legno e targa della reale assicurazione.

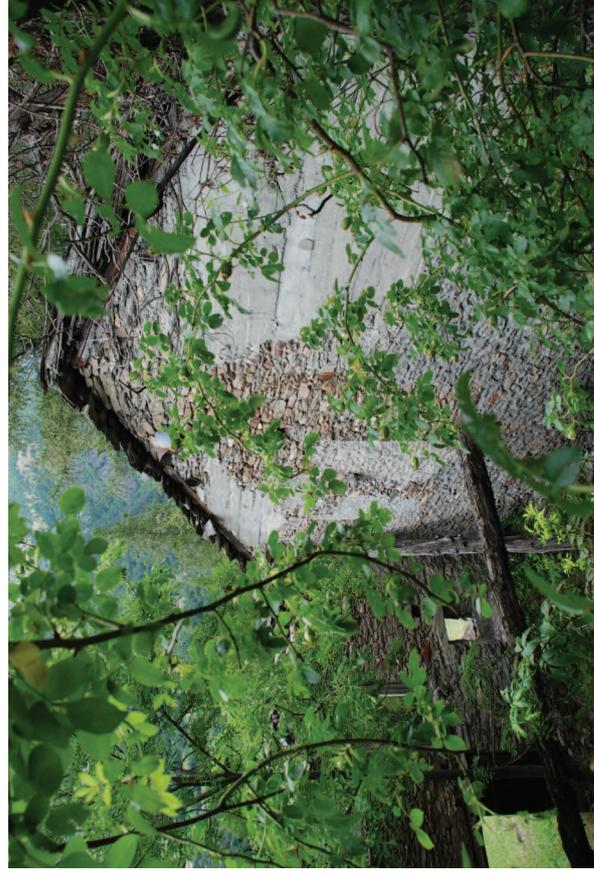
MURATURE ESTERNE:
Muratura in pietra con malta di calce, rinzafo in malta ed intonacatura di colore grigio. Il prospetto Sud - Ovest, in adiacenza con la particella n. 48 presenta inserti in calcestruzzo armato.

Prospetto Sud - Ovest, notare gli inserti in c.a.

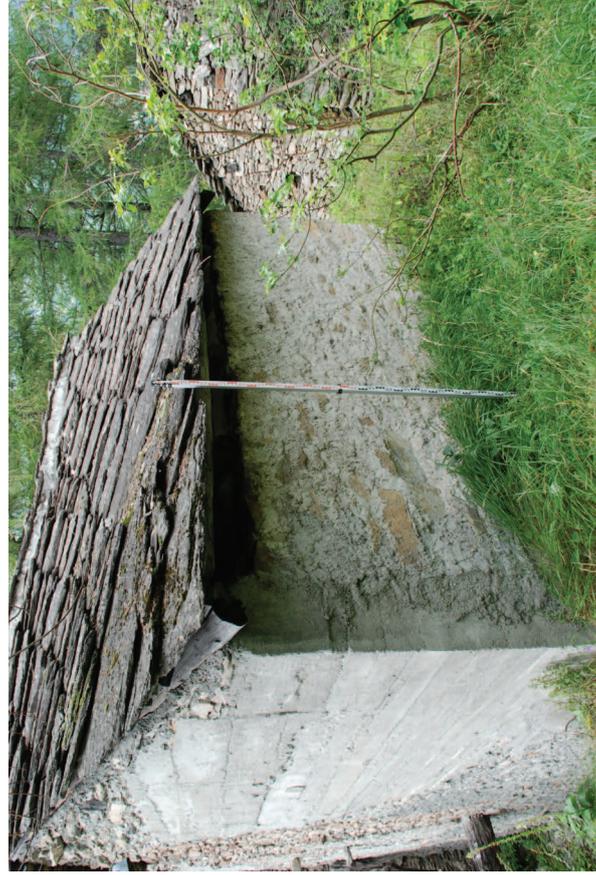
Prospetto Sud - Est, notare gli inserti in c.a.

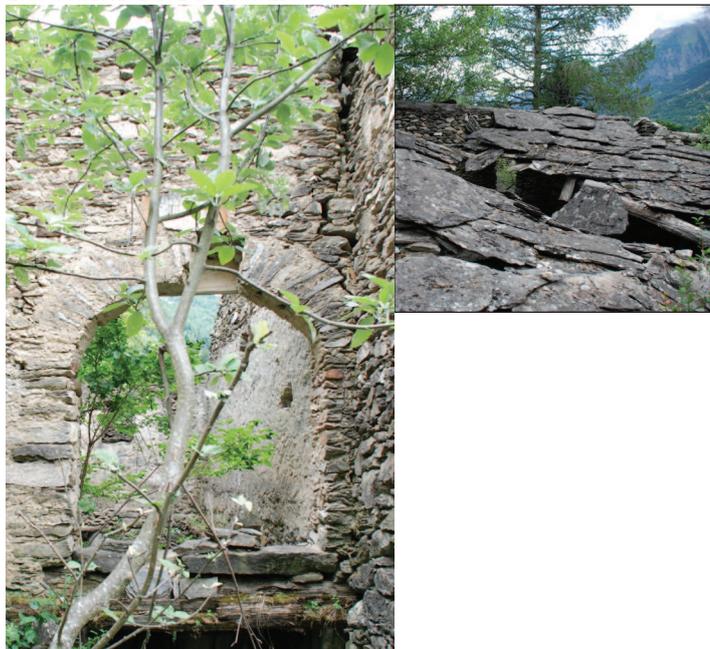
Dettaglio dell'arco in conci di pietra presente sul fronte Nord, con sopra data 1833 e dissesto del manto di copertura.

COPERTURA:
*La copertura è costituita da due falde realizzate con orditura lignea e manto in lose.
Si conserva parzialmente solo la falda rivolta a Nord, mentre l'altra è del tutto crollata.*

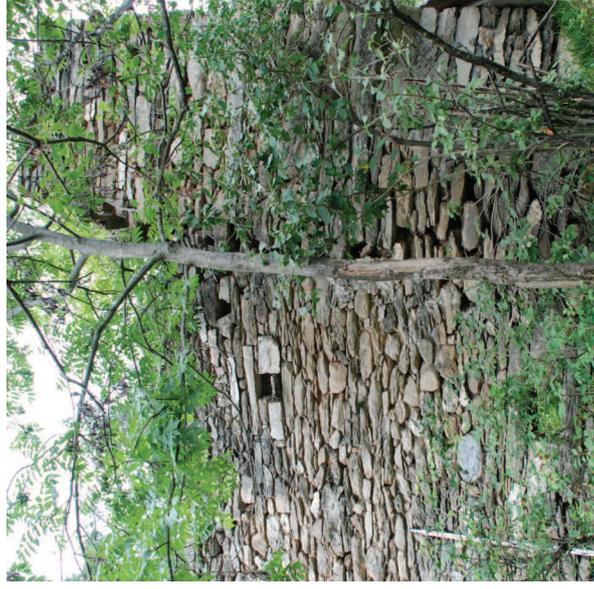
MURATURE ESTERNE:
Muratura in pietra legata con malta di calce, parzialmente rinzaffata con malta di calce e terriccio verso l'interno.
E' visibile un grave dissesto strutturale in prossimità dello spigolo Ovest.

Spigolo Ovest.

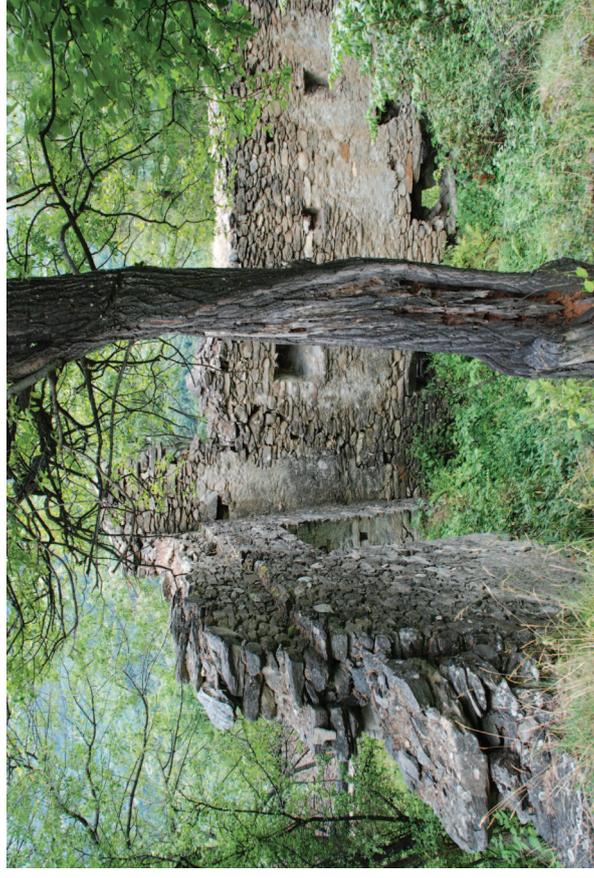
Vista dello spigolo Ovest da monte.

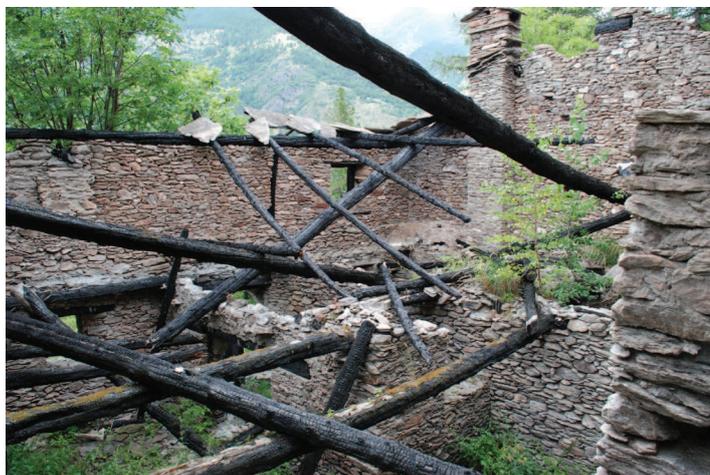
Vista all'interno del perimetro murario, sono visibili i resti bruciati dell'orditura lignea della copertura.

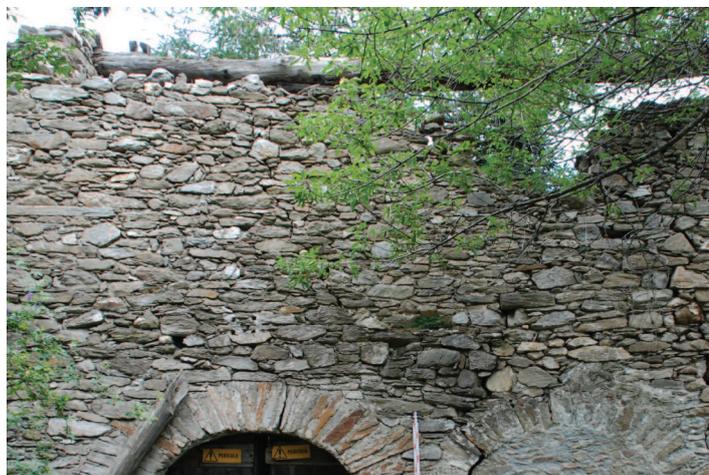
Dettaglio del grosso trave di colmo, che è ancora in posizione nonostante il collasso del resto della copertura.

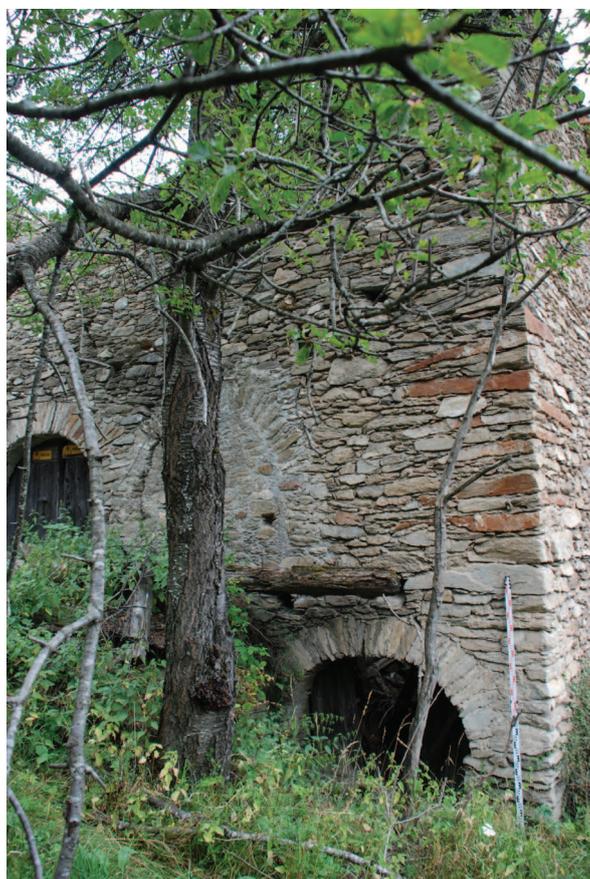
MURATURE ESTERNE:
Muratura in pietra legata con malta di calce. La parete Nord - Ovest presenta un grave dissesto statico, con fessurazione verticale, distacco i parti e muro fuori piombo. Sul fronte Nord, anch'esso molto fessurato, sono presenti tre aperture, di cui una tamponata, con archi in conci di pietra.

Prospetto Nord.

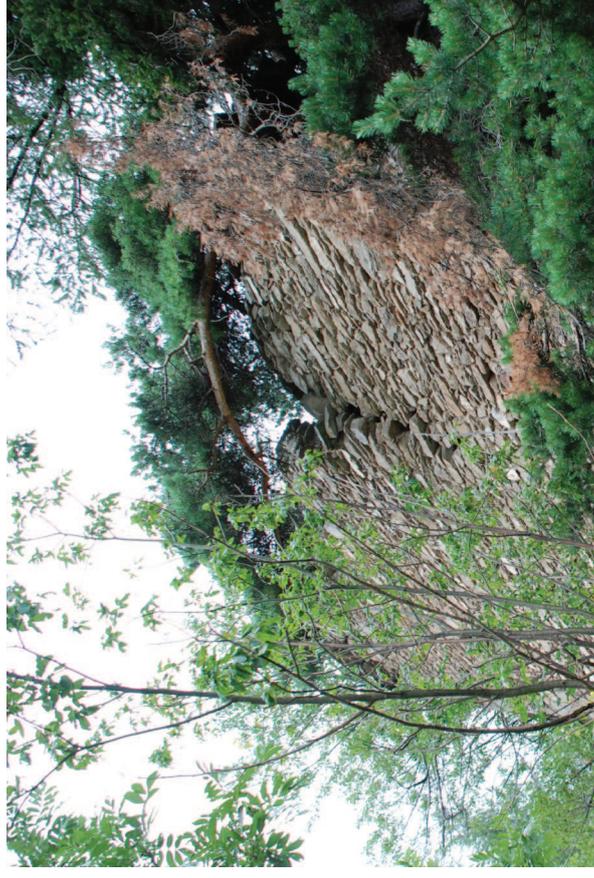
MURATURE ESTERNE:
Muratura in pietra legata con malta di calce. Sul fronte Nord - Ovest è presente un'apertura con arco in conci di pietra tamponata e rinzaffata con malta. La parete Nord - Ovest presenta un grave dissesto statico, con fessurazione verticale, distacco i parti e muro fuori piombo.

Prospetto Nord - Ovest, dettaglio dei dissesti.
