SCHEDA DI RILIEVO - PARCO NATURALE GRAN BOSCO DI SALBERTRAND

COMUNE: <i>Salbertrand</i>	DATI CATASTALI: <i>F. n° 28, p. 56-58-59</i>	N° SCHEDA: <i>121-123-124</i>
LOCALITÀ: <i>Sersaret</i>		QUOTA: <i>1488 m</i>
DENOMINAZIONE: <i>ël Sarzarèn</i>

**RIPRESE FOTOGRAFICHE DEL FABBRICATO SITO IN:
Comune di Salbertrand - Località Sersaret - C.T. Fg. 28 n. 56-58-59**

COMUNE: <i>Salbertrand</i>	DATI CATASTALI: <i>F. n° 28, p. 57</i>	N° SCHEDA: <i>122</i>
LOCALITÀ: <i>Sersaret</i>		QUOTA: <i>1488 m</i>
DENOMINAZIONE: <i>ël Sarzarèn</i>

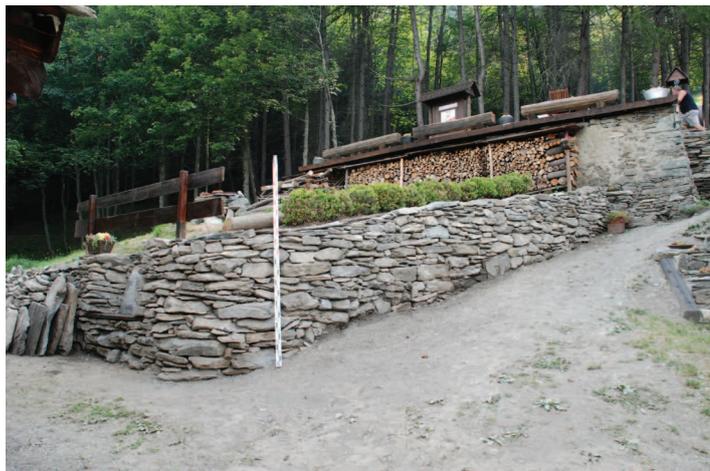
Immagine delle particelle da valle.

OSSERVAZIONI, ELEMENTI STORICI O SINGOLARI:
Le tre particelle si presentano in stato di resti di edifici. La particella n.56 è adibita a parcheggio, la n.58 è un magazzino coperto, con terrazza al di sopra dello stesso, la numero 59 non ha funzione particolare ma sono visibili alcune murature perimetrali in pietra a secco.

STATO DI CONSERVAZIONE:
Rudere. Ad eccezione della particella centrale n.58, utilizzata a magazzino.

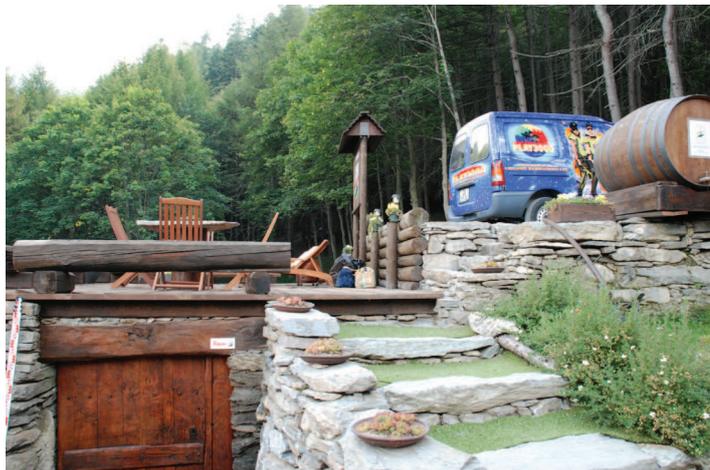
Dettaglio della particella n.58, portone ed architrave lignei, con copertura in assito ligneo orizzontale.

COPERTURA:
L'unica particella che presenta copertura è la 58, con assito piano in legno.

APERTURE E SERRAMENTI:
E' presente un solo portone, ligneo con architrave in legno, nella particella 58.

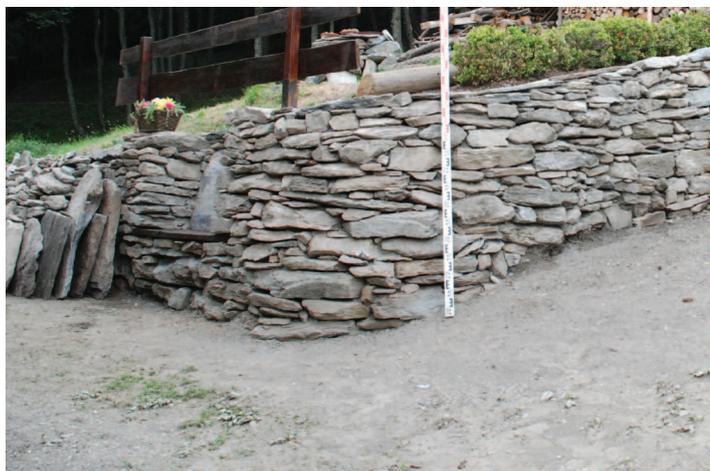
Dettaglio della particella n.59, di cui sono ancora visibili porzioni di muratura in pietra a secco.

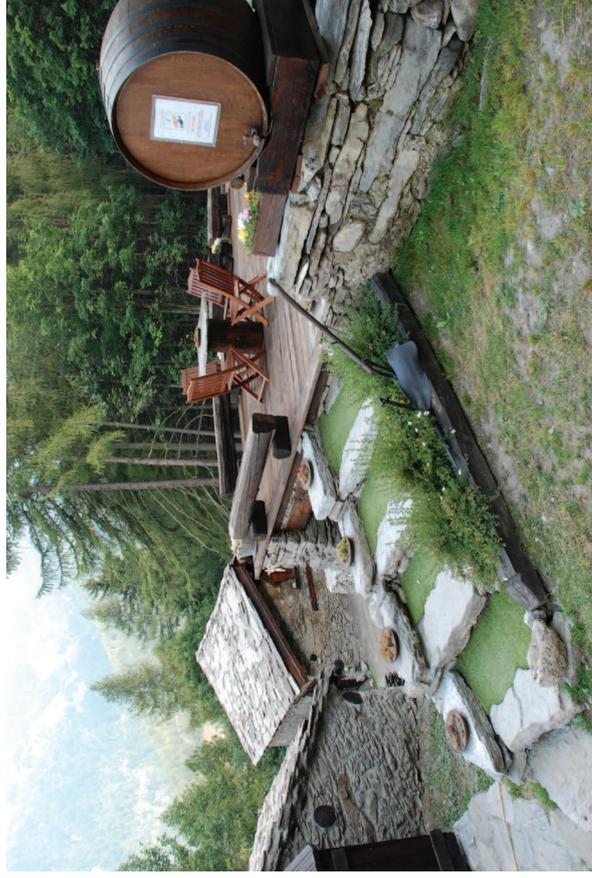
Vista della particella n.58.

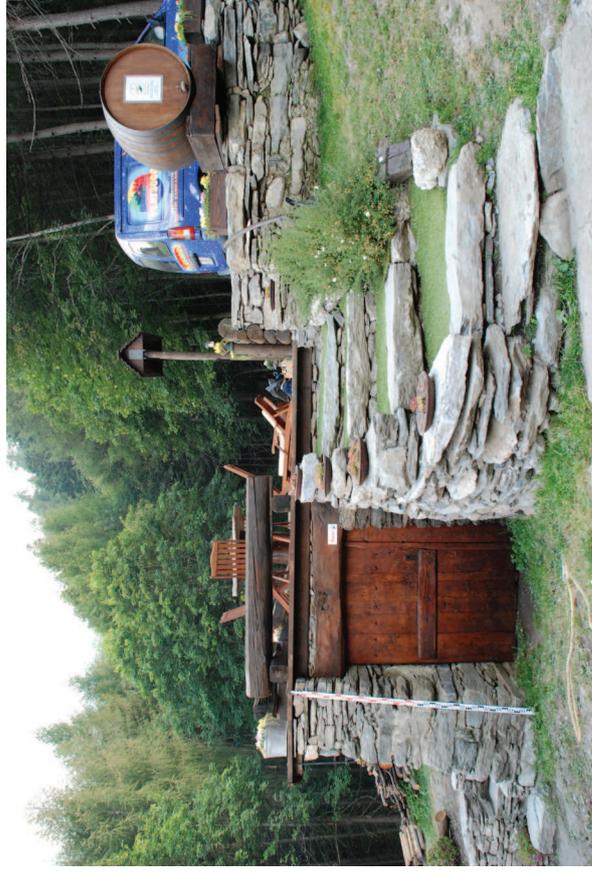
Vista delle particelle n.58 e n.56.

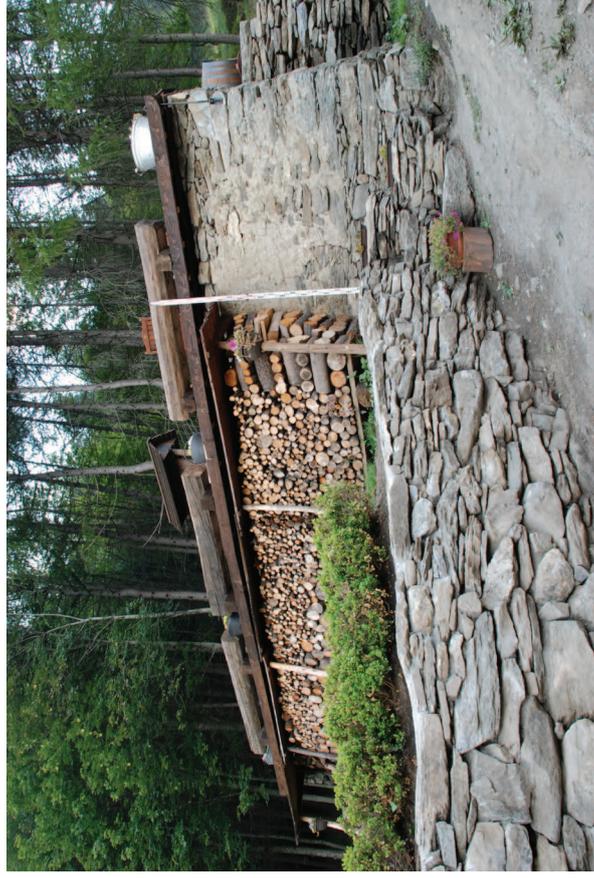
Vista delle particelle n.59 e n.58.

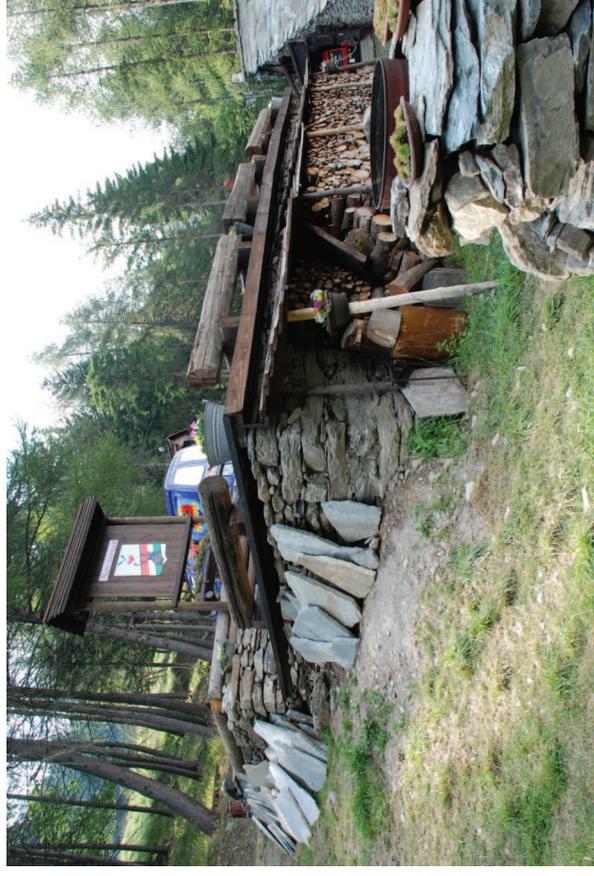
Vista delle particelle n.58 e n.56.

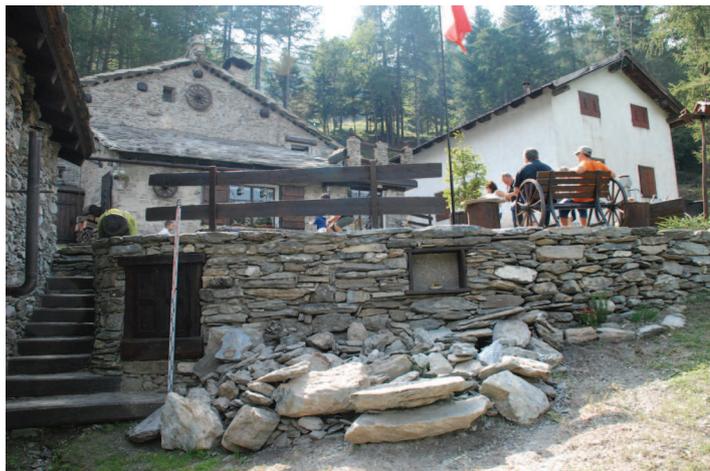
Immagine dell'edificio contestualizzato, vista da valle.

STATO DI CONSERVAZIONE:
Buono.
L'edificio è in uno stato funzionale buono, è utilizzato e mantenuto regolarmente, ma i forti interventi operati ne stanno pregiudicando l'originalità. La cementazione del manto in lose può portare a gravi infiltrazioni d'acqua.

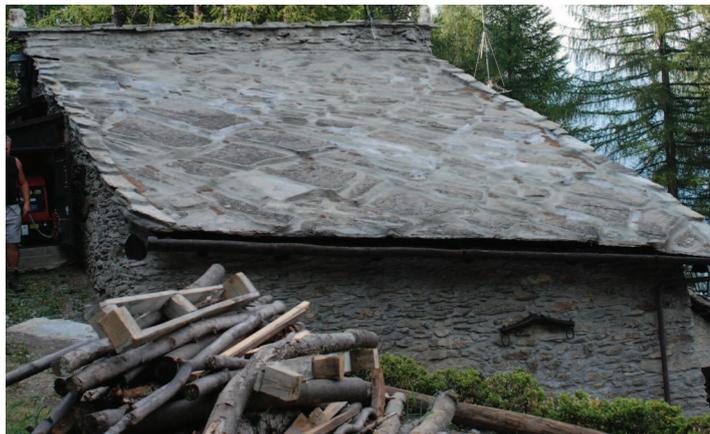
Dettaglio del manto di copertura in lose cementate.

COPERTURA:
La copertura è costituita da due falde realizzate con orditura lignea e manto in lose. Il manto in lose è stato cementato con malta cementizia.

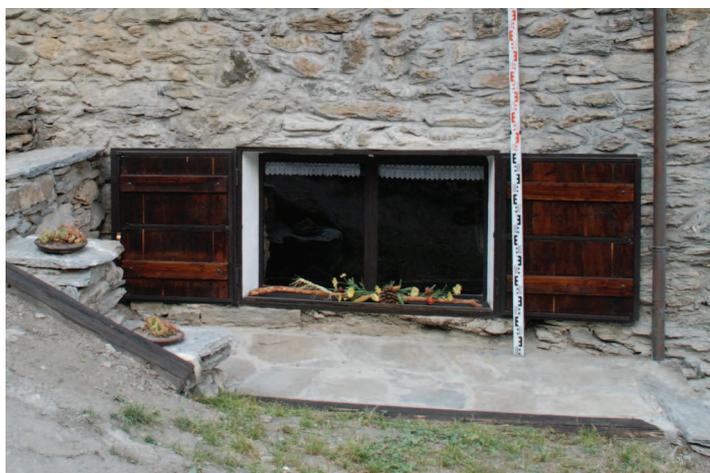
Dettaglio di un serramenti metallico con ante rivestite in legno.

APERTURE E SERRAMENTI:
I serramenti sono metallici con in alcuni casi rivestimento ligneo. Sul fronte Nord sono riproposti architrave ligneo ed architrave in pietra per la porta e la finestra.

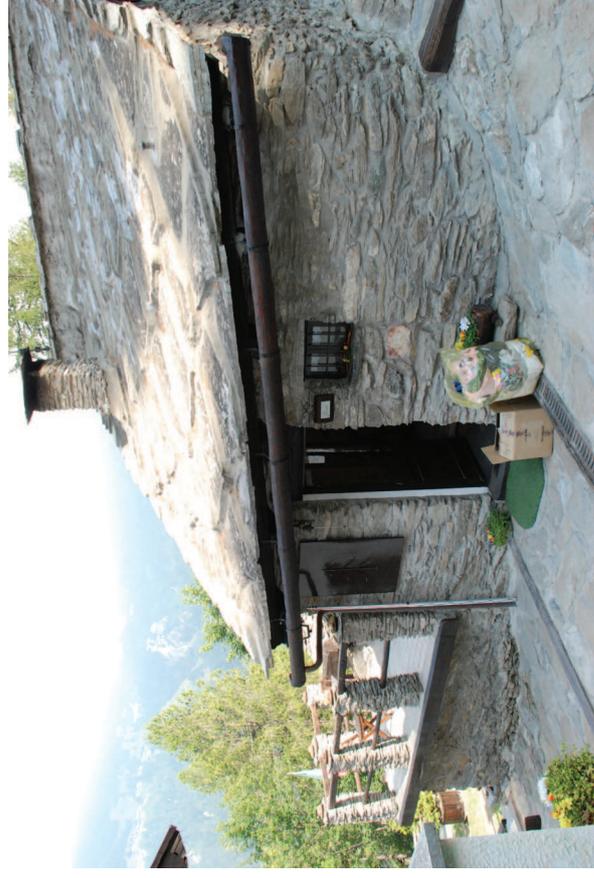
Prospetto Nord - Ovest.

OSSERVAZIONI, ELEMENTI STORICI O SINGOLARI:
Addossati al fronte Ovest sono presenti due gabbiotti, uno in muratura ed uno in legno, entrambi con copertura ad una falda in scandole in legno. Il colmo esterno in pietra risulta troppo alto.

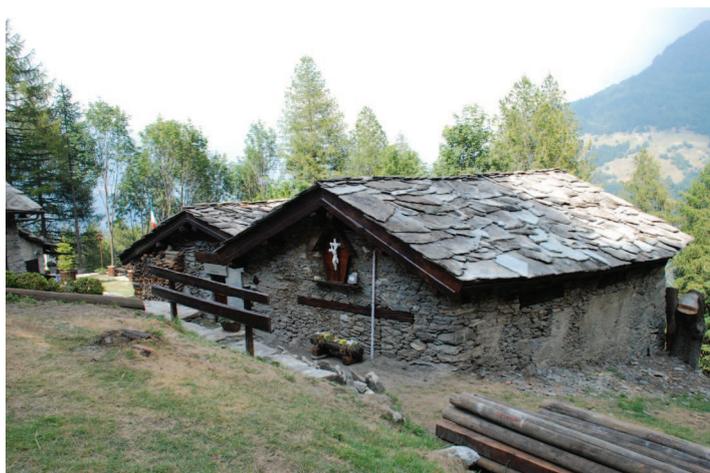
Immagine dell'edificio contestualizzato, vista da monte. Sulla sinistra la p. n. 258.

MURATURE ESTERNE:
Muratura in pietra parzialmente legata con malta. Alcune porzioni di parete presentano rinzaffo con malta di calce. Il fronte verso valle presenta una fessura verticale sul lato sinistro.

COPERTURA:
La copertura è costituita da due falde realizzate con orditura lignea e manto in lose. La copertura sembra essere stata opera di un recente intervento di restauro, nel quale è stata utilizzata lamiera grecata al di sotto del manto in lose

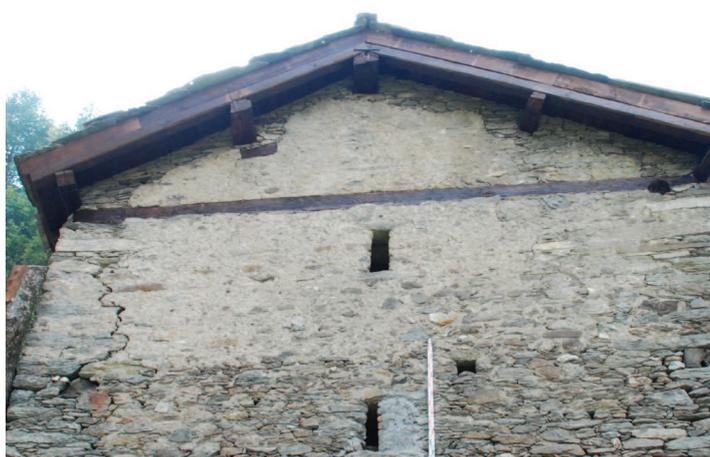
Trave in legno in facciata, copertura rinnovata e fessurazione sulla sinistra.

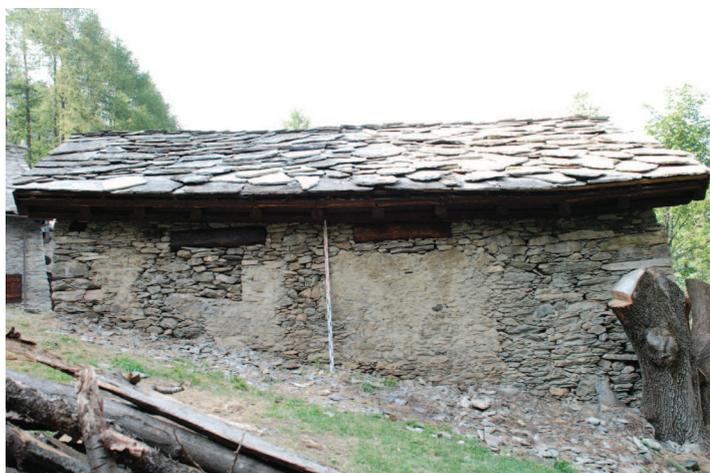
Copertura rinnovata, architravi lignei e aperture tamponate, parziale rinzaffo e sulla destra parte del tronco di un Olmo.

APERTURE E SERRAMENTI:
Sono presenti due portoni lignei con architrave ligneo sul fronte Nord, sugli altri fronti sono visibili architravi in legno, sotto i quali erano probabilmente presenti aperture, ora tamponate. Sul fronte verso valle sono presenti due feritoie.

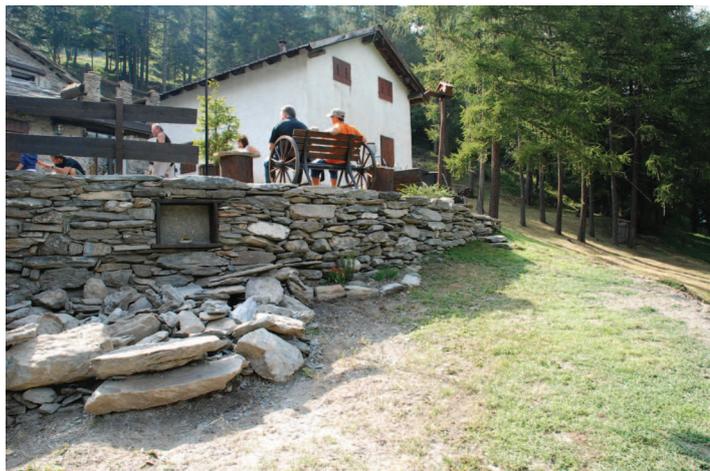
Immagine dell'edificio contestualizzato, vista da valle.

MURATURE ESTERNE:
La struttura dell'edificio è in cemento armato, i paramenti esterni sono intonacati di colore bianco su tre lati e di colore verdino verso monte.

STATO DI CONSERVAZIONE:
Mediocre.
Tuttavia l'edificio è scevro di qualsiasi elemento tipologico - caratteristico dell'architettura alpina tradizionale.

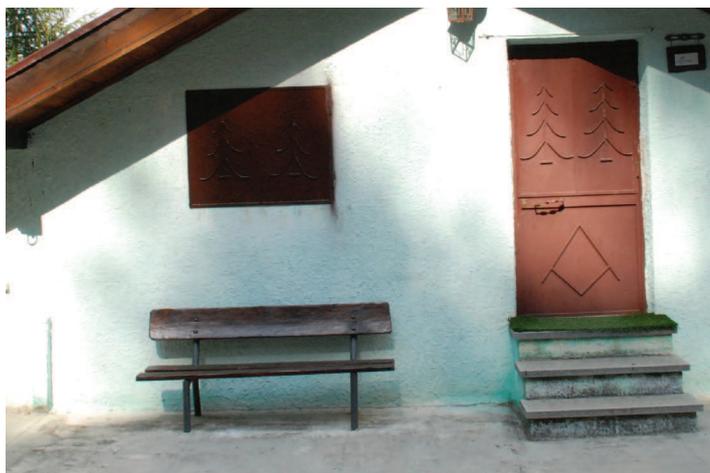
Dettaglio dei serramenti metallici e dell'intonaco verdino.

APERTURE E SERRAMENTI:
I serramenti sono metallici, alcuni con anta in legno ed alti completamente realizzati in metallo.

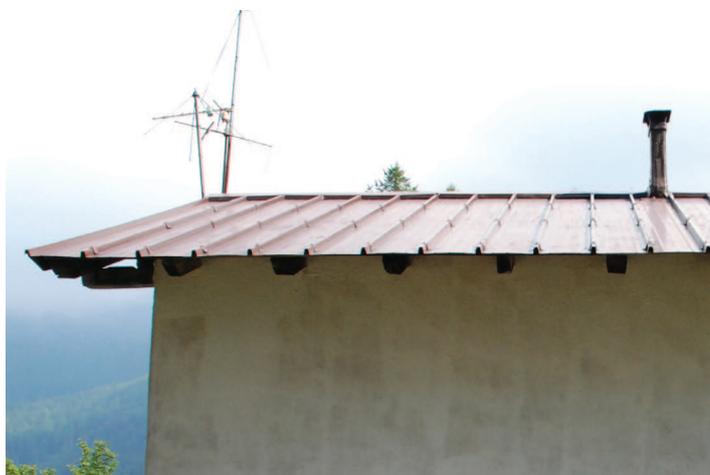
Dettaglio della copertura con orditura lignea e manto in lamiera.

COPERTURA:
La copertura è costituita da due falde realizzate con orditura lignea e manto in lamiera.

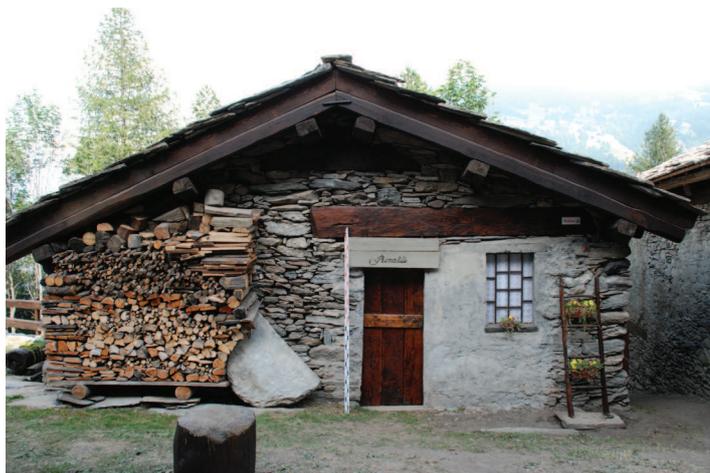
Fronte verso monte, porta e finestra sostituiscono un'unica apertura precedente. Trave al di sotto del colmo.

APERTURE E SERRAMENTI:
Sono presenti due portoni lignei, due finestre ed una finestrelle. Sul fronte verso monte era presente una grande apertura, ora sostituita da una porta ed una finestra, testimoniata dal grosso architrave ligneo ancora visibile.

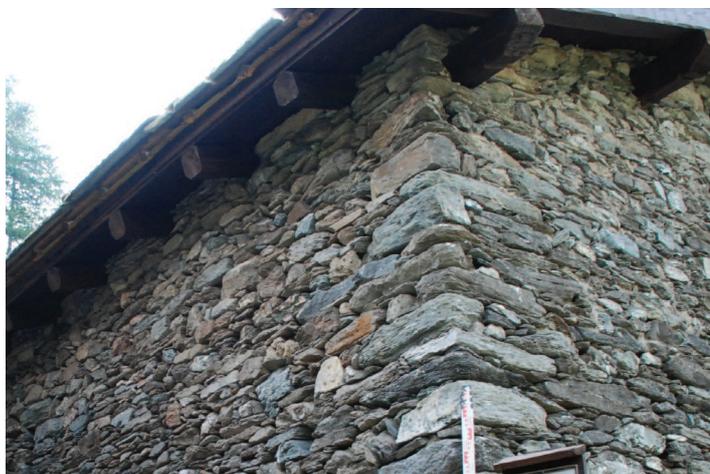
Dettaglio della copertura restaurata, con travi nuovi e inserimento di lamiera grecata al di sotto del manto in lose. Dettaglio della muratura in pietra a secco e dei massi più grandi utilizzati nel cantone.

COPERTURA:
La copertura è costituita da due falde realizzate con orditura lignea e manto in lose. La copertura sembra essere stata opera di un recente intervento di restauro, nel quale è stata utilizzata lamiera grecata al di sotto del manto in lose

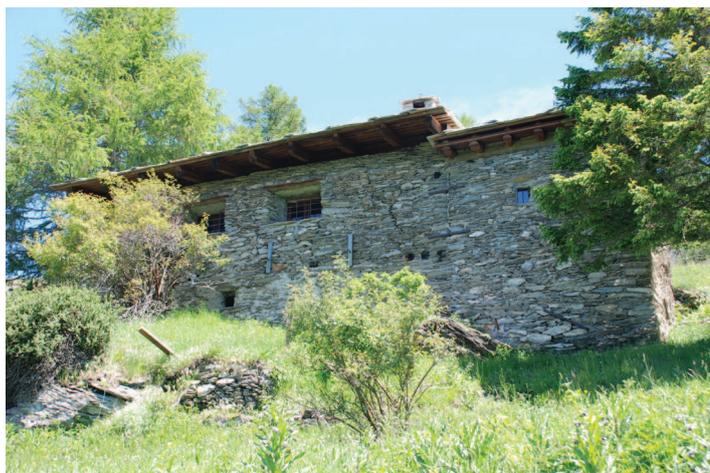
Immagine dell'edificio contestualizzato, vista dal sentiero G.T.A.

STATO DI CONSERVAZIONE:
Mediocre.

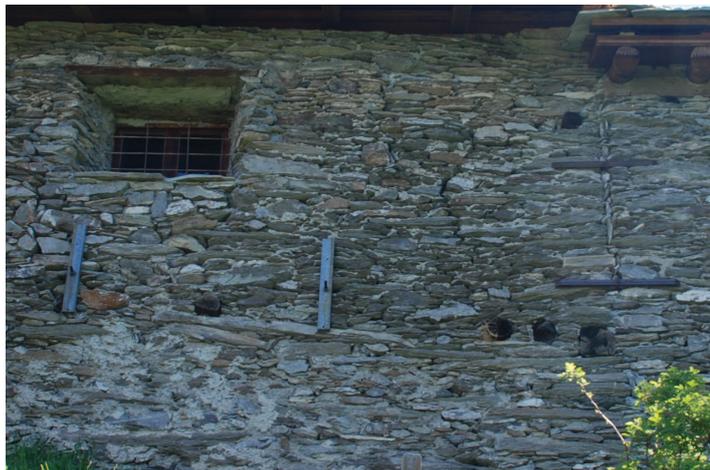
Fronte verso valle, si notano numerose catene metalliche, testate di travi in legno fuoriuscire dalla muratura e finestra strombata con architrave ligneo.

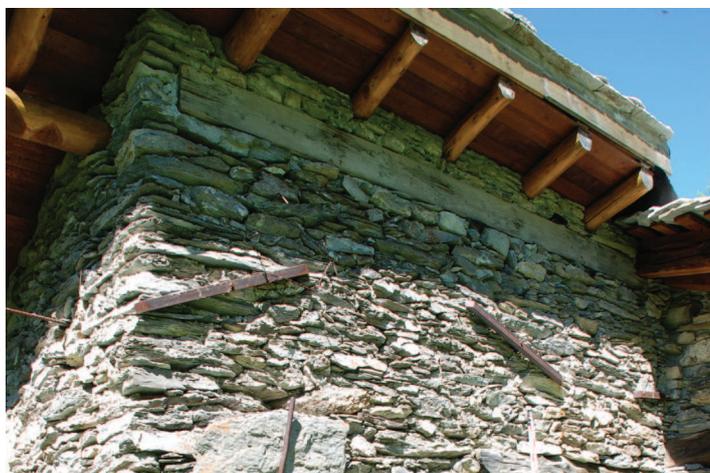
Fronte verso monte, dettaglio delle catene metalliche e aggiunta di muratura in pietra con cemento in prossimità della copertura.

OSSERVAZIONI, ELEMENTI STORICI O SINGOLARI:
*Testate di travi visibili nella muratura.
 Abbondante uso di catene metalliche per l'irrigidimento della struttura.*

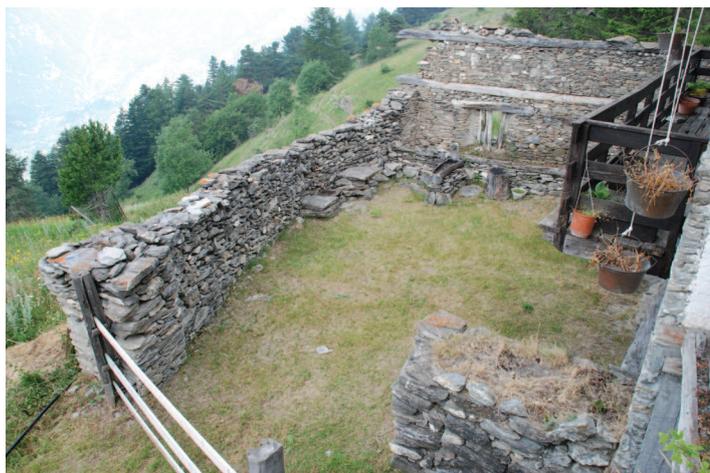
Immagine del rudere contestualizzato, a valle della parete il sentiero G.T.A.

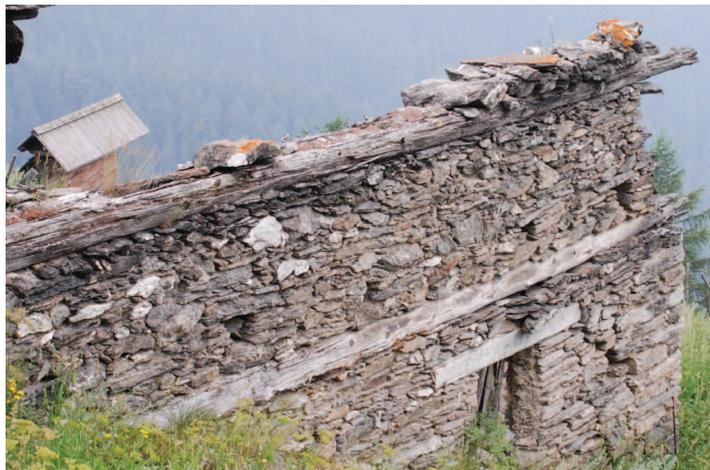
Dettaglio delle travi in legno inserite nella muratura, sia all'esterno che all'interno.

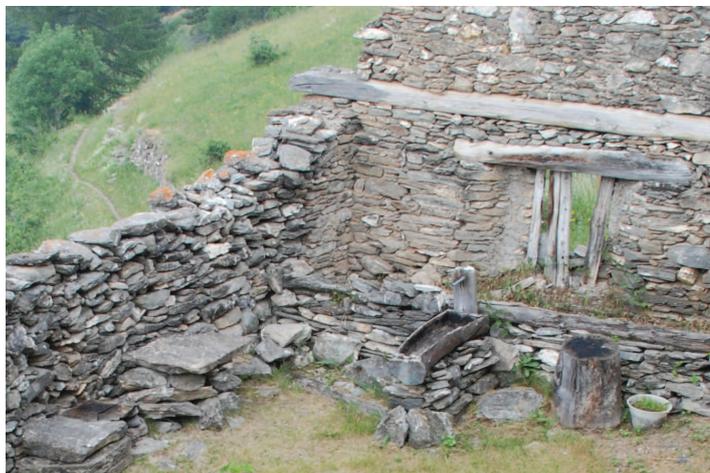
Dettaglio dei due tipi di muratura e dell'apertura con architrave ligneo.

MURATURE ESTERNE:
Muratura in pietra legata con malta di calce su fronte Nord, le altre pareti sono realizzate in pietra a secco.
Inserimento di travi in legno all'interno della muratura.

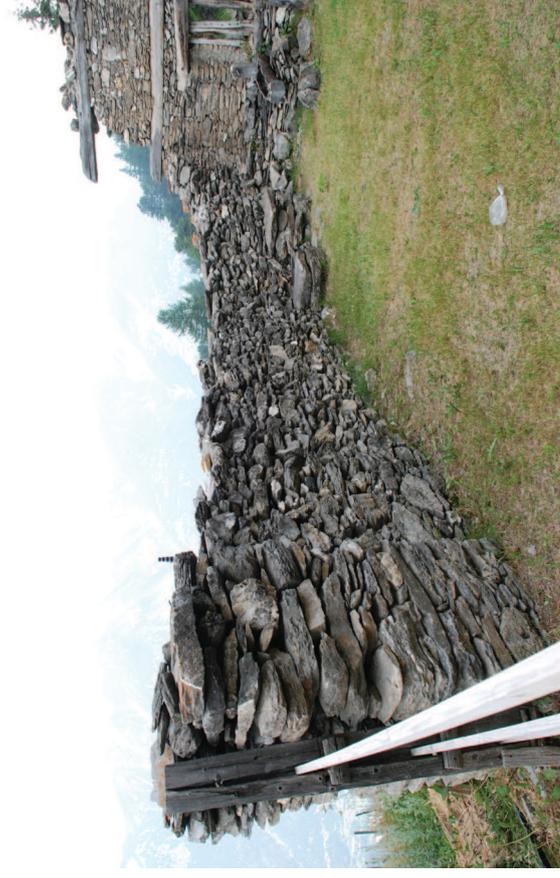
Parete Ovest, vista dall'interno del perimetro murario.

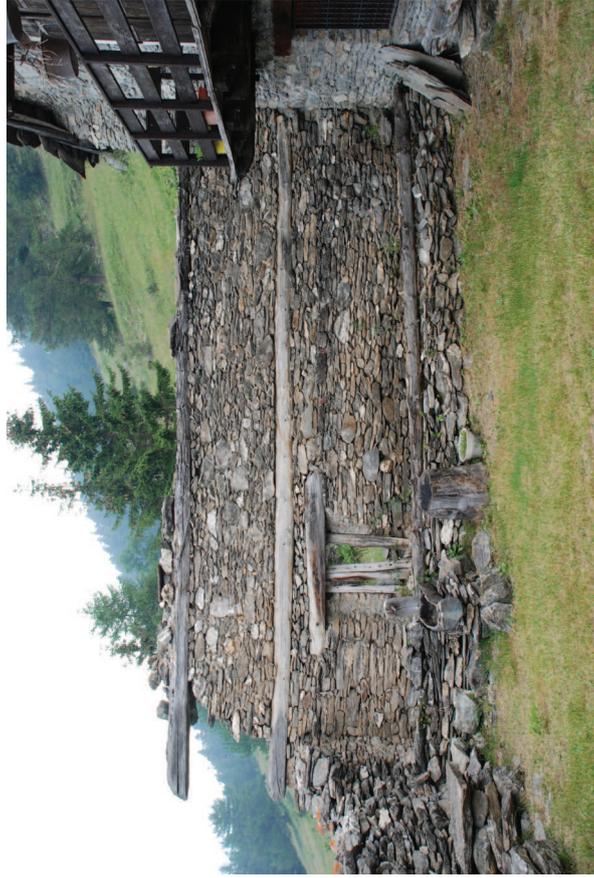
Prospetto Nord, vista dall'interno del perimetro murario.

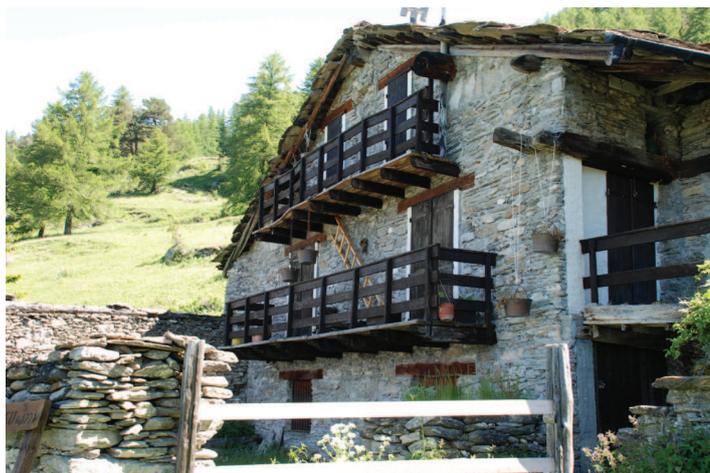
Immagine generale dell'edificio, fronte verso valle.

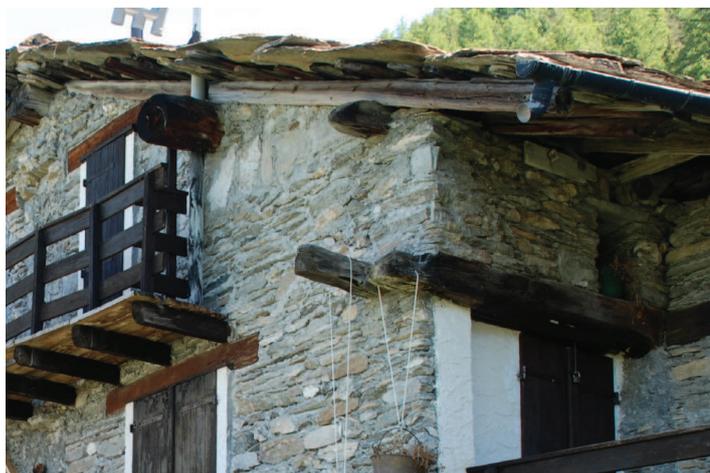
Dettaglio delle travi in legno che fuoriescono dalla muratura. Si notino gli elementi in calcestruzzo, tinteggiati di bianco. Copertura originale.

OSSERVAZIONI, ELEMENTI STORICI O SINGOLARI:
Travi in legno sporgenti.

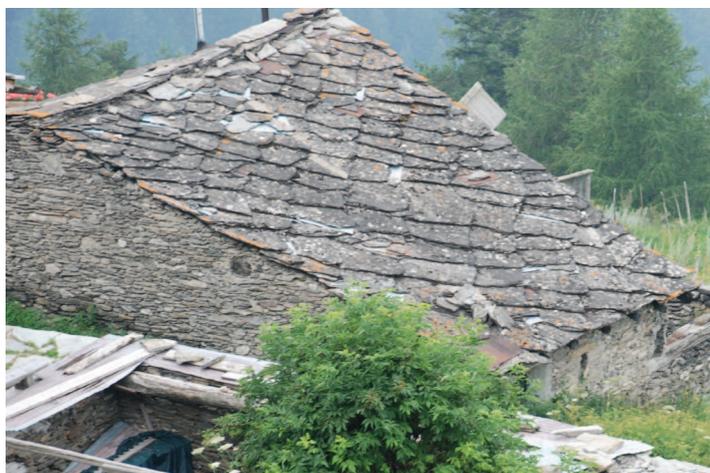
Vista delle coperture, si notano fogli in alluminio tra le lose.

COPERTURA:
*La copertura è costituita da due falde realizzate con orditura lignea e manto in lose.
Sono stati inseriti fogli in alluminio nel manto di copertura.*

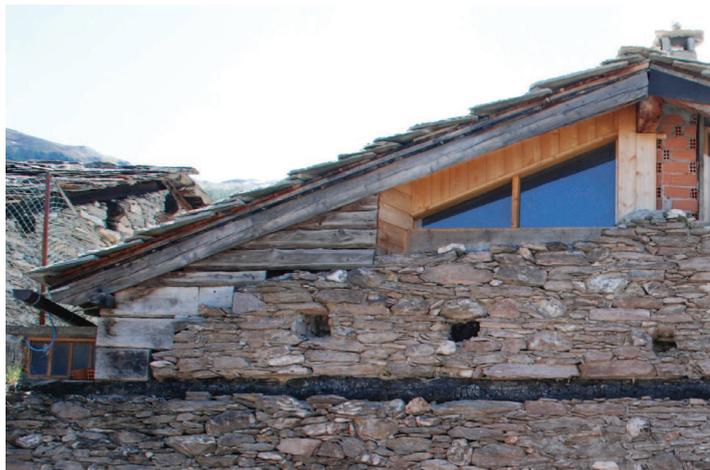
Parete Nord, si nota la finestra nuova, gli elementi lignei inseriti nella muratura e sulla sinistra la struttura seminterrata addossata all'edificio.

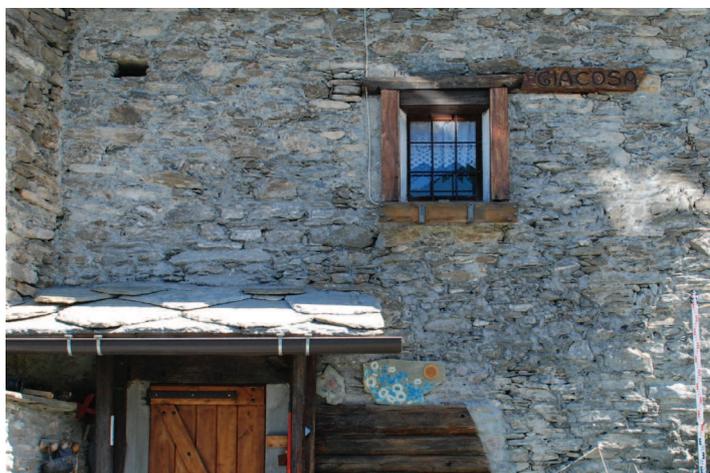
Fronte su strada, dettaglio di tettoia in legno e lose, pluviale metallico e finta cornice in legno della finestra.

OSSERVAZIONI, ELEMENTI STORICI O SINGOLARI:
Pluviali e gronde metalliche. Targa in legno su fronte strada con scritto "Giacosa". Contrafforti in c.a. Trave bruciata inserita nella parete Nord.

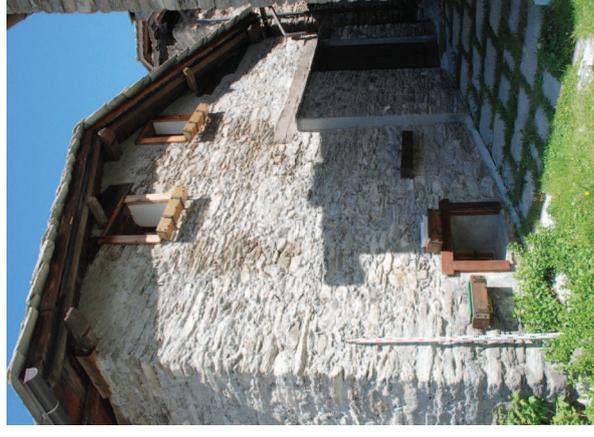
Prospetto Est.

MURATURE ESTERNE:
Muratura in pietra legata con malta di calce, inserimento di giunti e rinzaffi in malta cementizia. Su fronte Sud si notano un contrafforte rivestito in pietra e malta cementizia e tettoia in legno e manto in lose a protezione della porta d'ingresso. Inserimento di pilastrino in mattoni a sostegno del colmo su fronte Nord. Contrafforte in c.a. su spigolo Nord - Ovest. Il blocco Nord presenta il giunto muratura - tetto in laterizi intonacati a cemento. Su fronte Nord parte della muratura costituita da travi in legno. Al fonte Est è stata addossata una struttura in c.a. seminterrata.

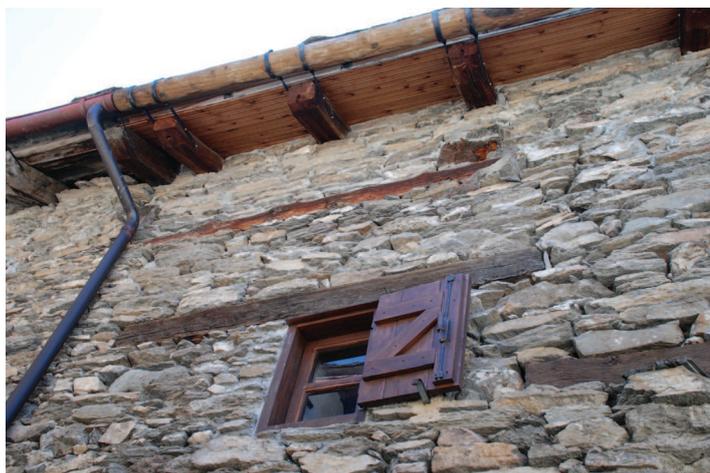
Dettaglio del fronte Ovest, travi inserite nella muratura e finestra lignea. Orditura lignea della copertura e gronda in legno con staffe metalliche.

COPERTURA:
La copertura, ristrutturata, è costituita da due falde realizzate con orditura lignea e manto in lose. Pluviali in legno con staffe metalliche.

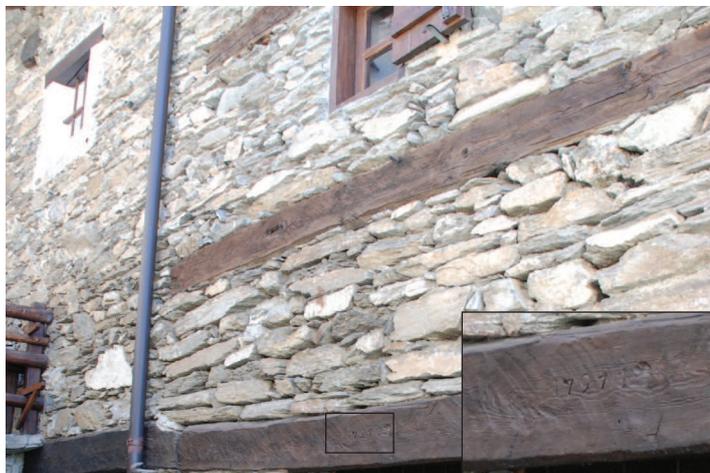
Fronte Ovest, travi inserite nella muratura e dettaglio dell'incisione su architrave in legno con data 1797.

OSSERVAZIONI, ELEMENTI STORICI O SINGOLARI:
*Incisione su architrave in legno a Nord, con data 1797.
Travi in legno inserite nella muratura.*

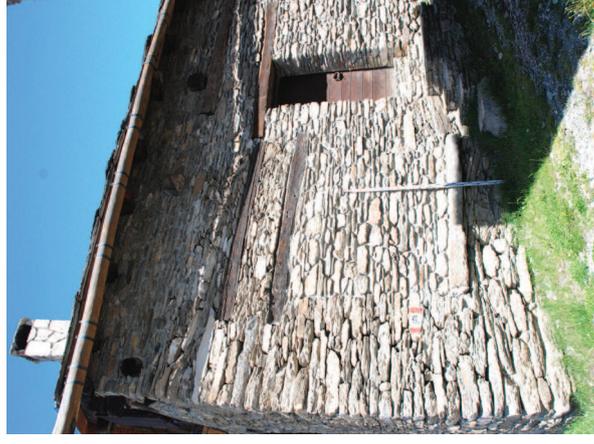
Prospecto Est.

APERTURE E SERRAMENTI:
*Serramenti e scuri lignei con cardini metallici e architravi in legno. Feritoie al piano terra su fronte strada con architrave in pietra.
Si nota un'apertura tamponata con pietre e malta cementizia su fronte Est.*

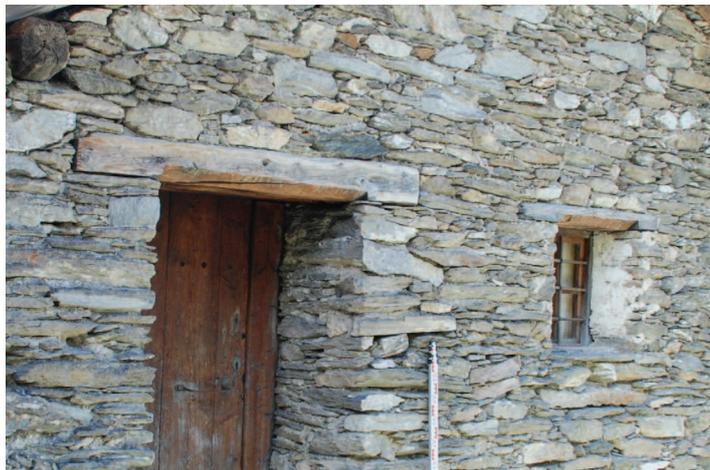
Fronte Nord, dettaglio degli architravi in legno strombati. Serramenti lignei.

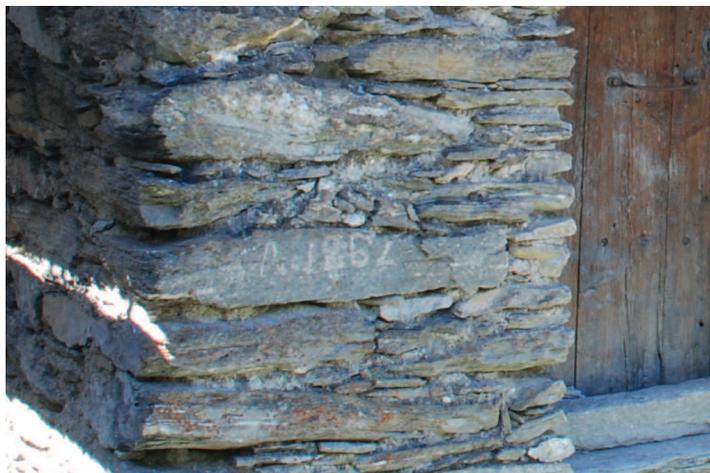
Incisione su pietra recante la data 1862 su spigolo Ovest.

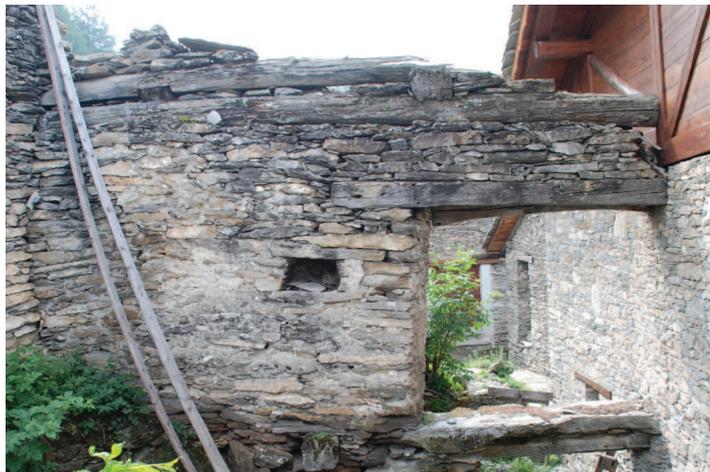
Dettaglio di una parete che presenta travi in legno inserite nella muratura. Aperture con architravi in legno, nicchia con architrave in pietra.

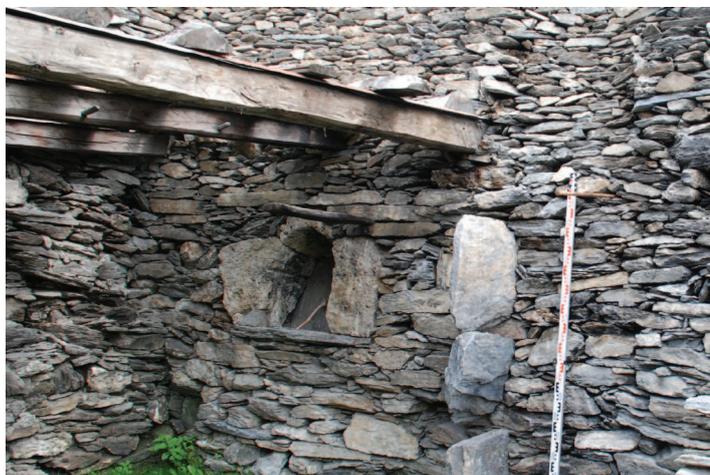
Vista dall'interno del rudere, nel dettaglio si nota una nicchia costituita da tre blocchi di pietra tufacea scolpita. In alto le travi residue di un solaio ligneo.

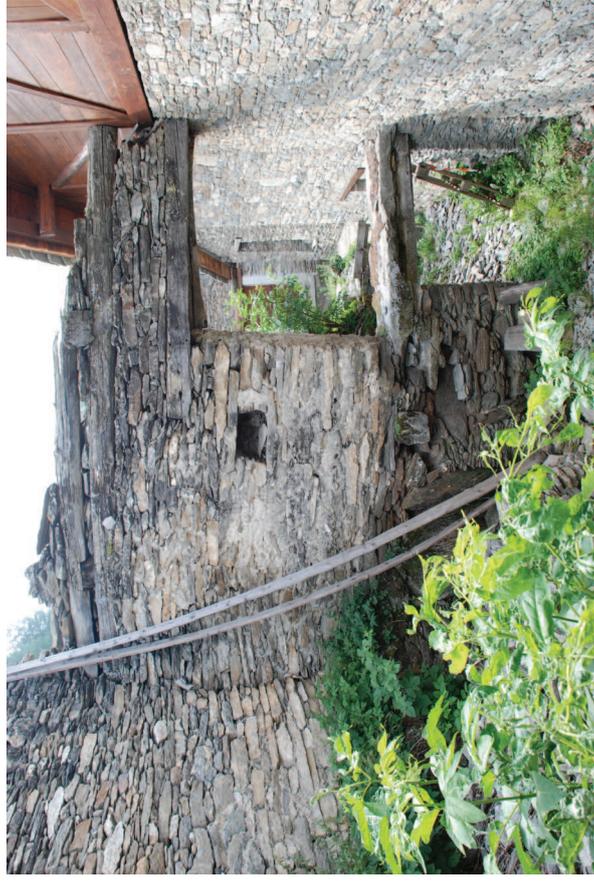
Vista dell'interno da Nord.

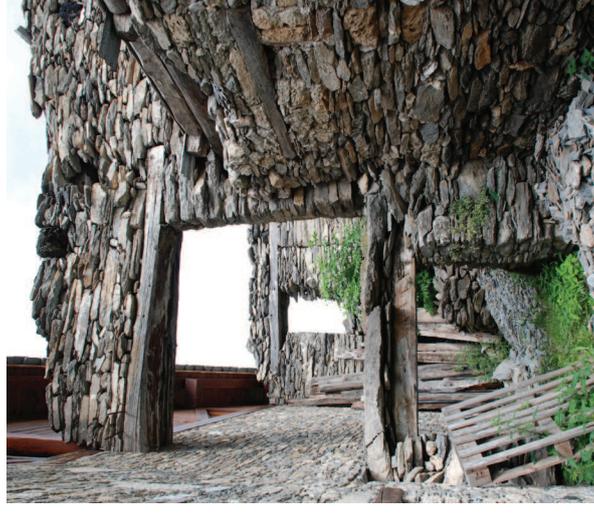
Vista dell'interno da Sud.
