SCHEDA DI RILIEVO - PARCO NATURALE GRAN BOSCO DI SALBERTRAND

COMUNE: <i>Oulx</i>	DATI CATASTALI: <i>F. n° 27, p. 108</i>	N° SCHEDA: <i>76</i>
LOCALITÀ: <i>Monfol</i>		QUOTA: <i>1666 m</i>
DENOMINAZIONE: <i>Moufò</i>

SCHEDATORE: <i>Filippo Ghilardini</i>	DATA: <i>14/10/2010</i>
--	----------------------------

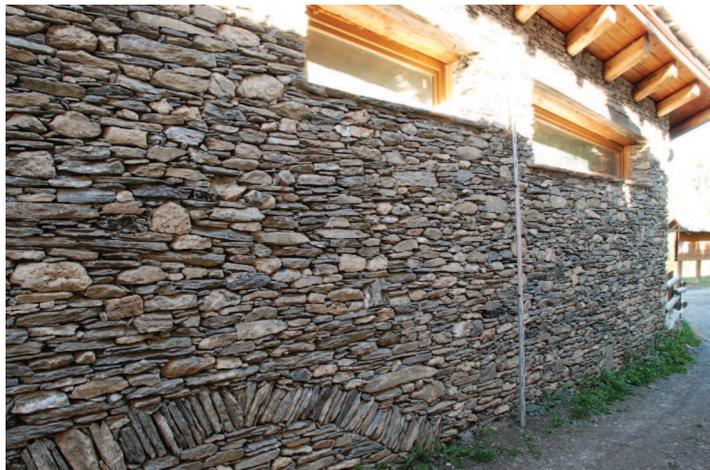
Parete Nord - Ovest, è visibile l'arco in conci di pietra riproposto in prossimità dell'attacco a terra e le larghe finestre con architrave ligneo.

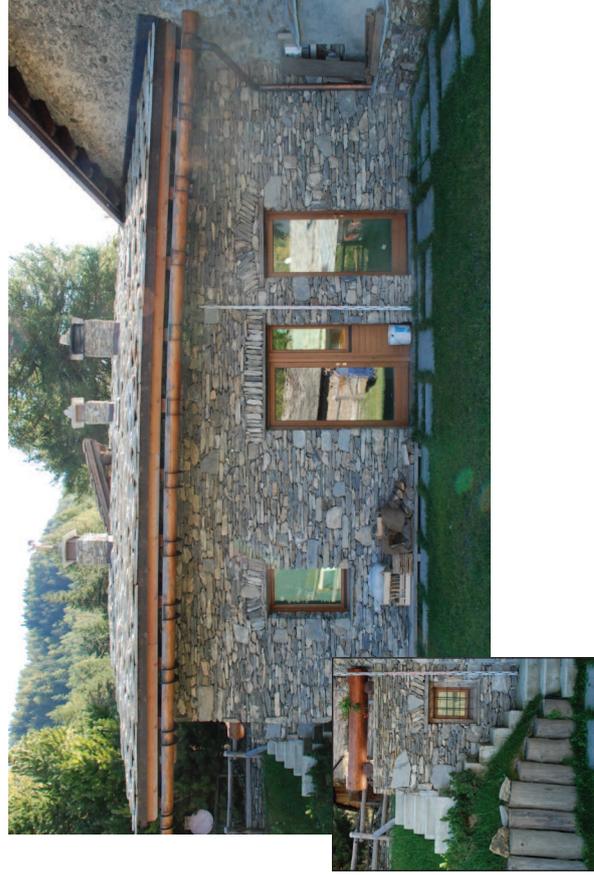
Prospetto Sud, su strada.

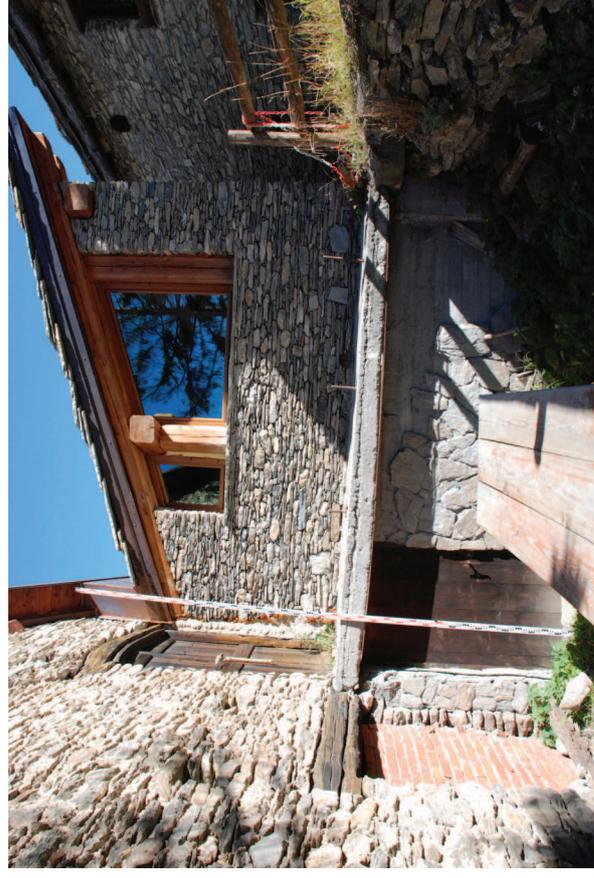
Prospetto Est.

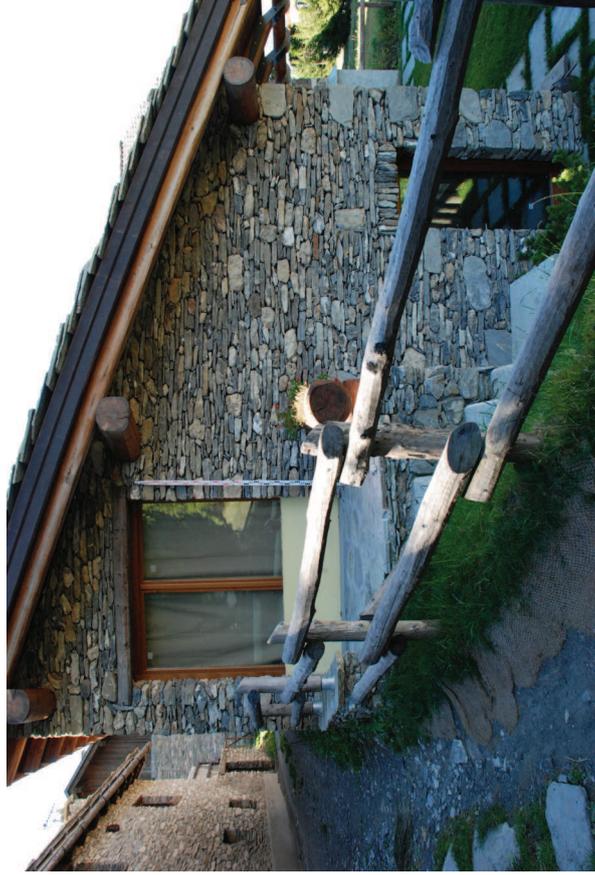
Prospetto Ovest, da imbocco stradina della borgata.

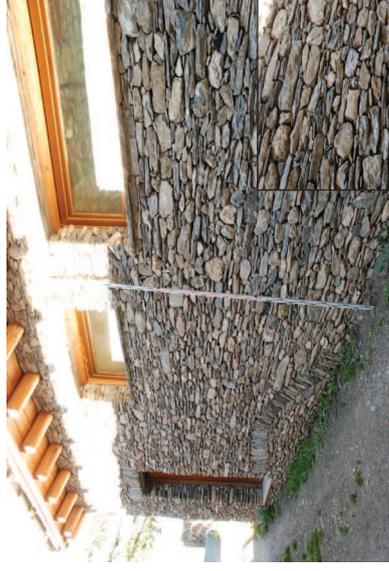
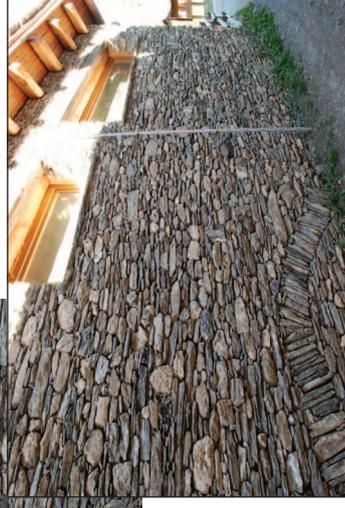
Prospetto Nord - Ovest, su stradina della borgata.

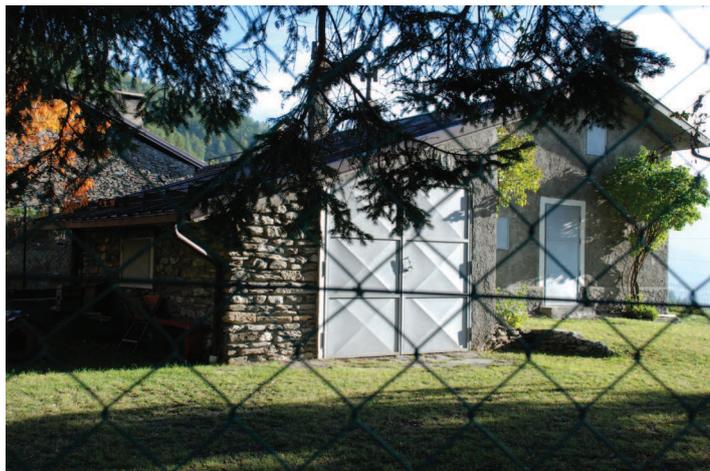
Immagine generale dell'edificio contestualizzato, vista dalla strada.

OSSERVAZIONI, ELEMENTI STORICI O SINGOLARI:
L'edificio è completamente circondato da muretti e reti metalliche particolarmente impattanti. L'edificio è completamente privo di elementi architettonici tradizionali, è in stridente contrasto con il contesto storico e culturale del parco e dell'architettura tradizionale dell'area.

STATO DI CONSERVAZIONE:
Mediocre. E' tuttavia in grave contrasto con la tipologia architettonica tradizionale dell'area.

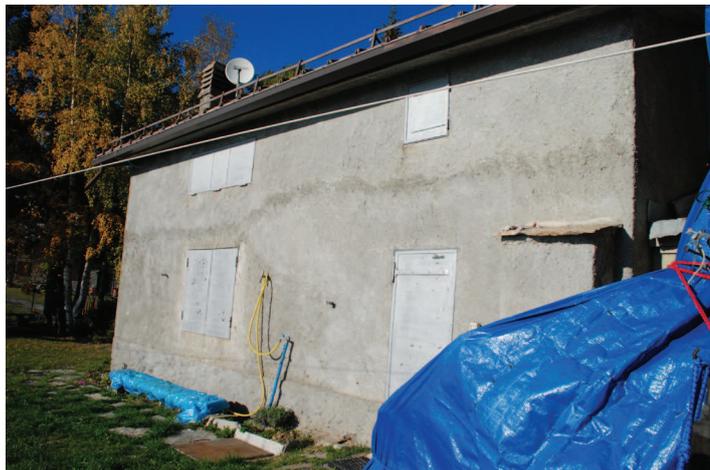
Dettaglio della porta e degli scuri metallici dipinti di colore grigio-argento.

APERTURE E SERRAMENTI:
Delle aperture sono visibili solo gli scuri metallici, con colorazione grigia. Porte e portone del garage completamente metallici di colore grigio.

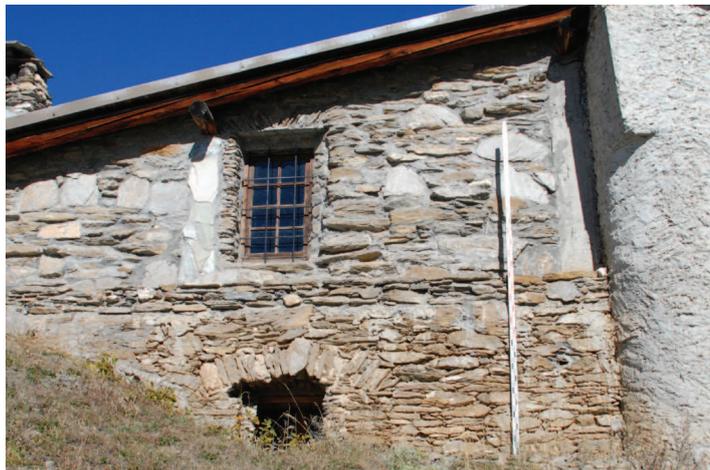
Diversi trattamenti delle superfici, in basso arco in conci di pietra originale, in alto stipiti in conci di pietra realizzati recentemente con malta cementizia.

MURATURE ESTERNE:
*Muratura in pietra, per metà edificio con giunto arretrato in malta cementizia e per metà intonacata sempre con malta cementizia.
Il fronte Sud presenta grande eterogeneità di finitura, con tre tipologie, a causa di discutibili interventi edilizi.*

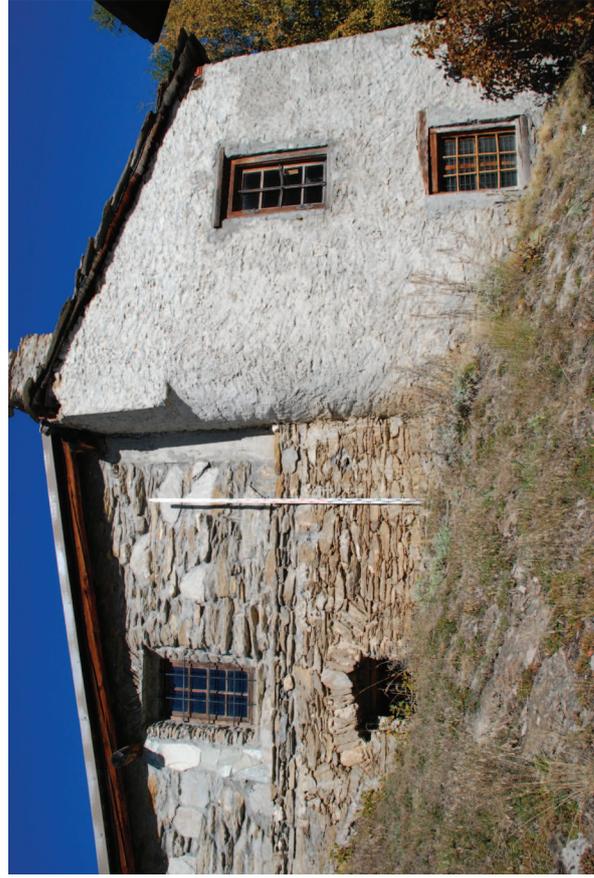
Prospetto Sud.

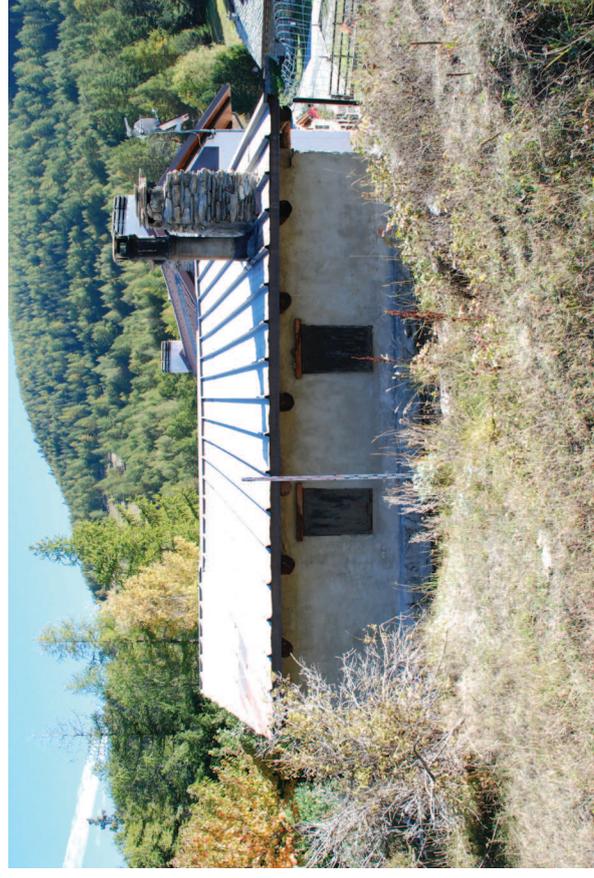
Prospetto Ovest.

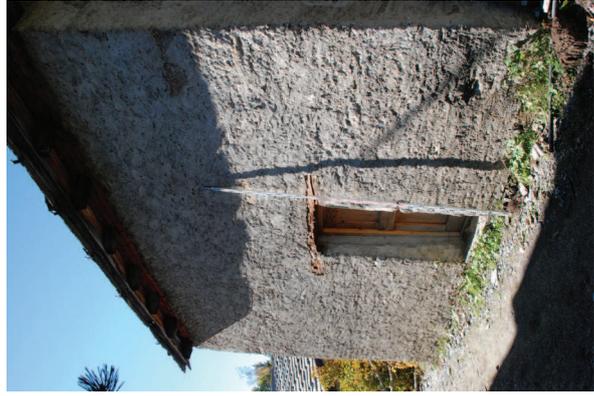
Prospetto Est.

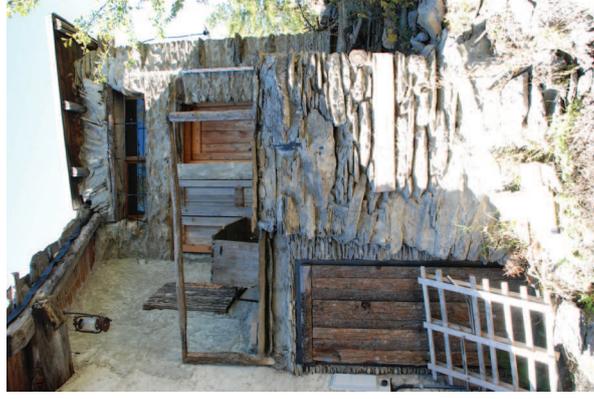
Prospetto Nord.

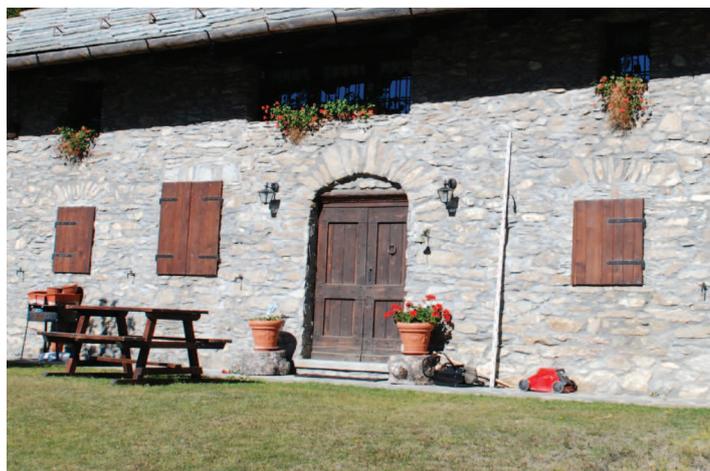
Sulle pareti sono ancora visibili archi per i portoni ed archi di scarico in conci di pietra.

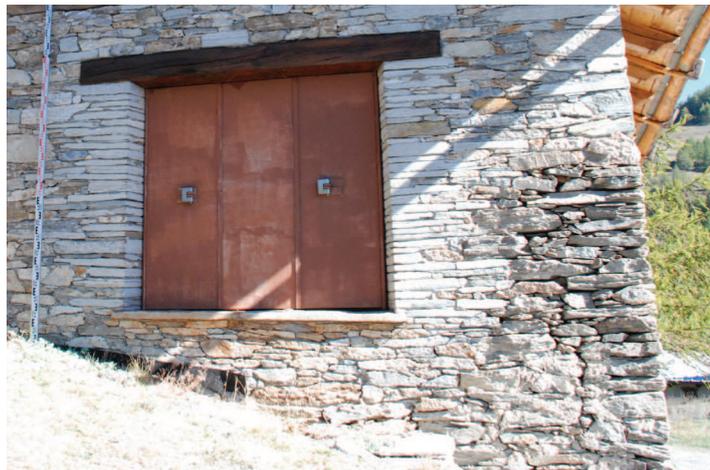
Dettaglio della parete Est, portone strombato con scuro metallico, Spigolo Sud con diversa tessitura muraria, probabilmente residuo originale.

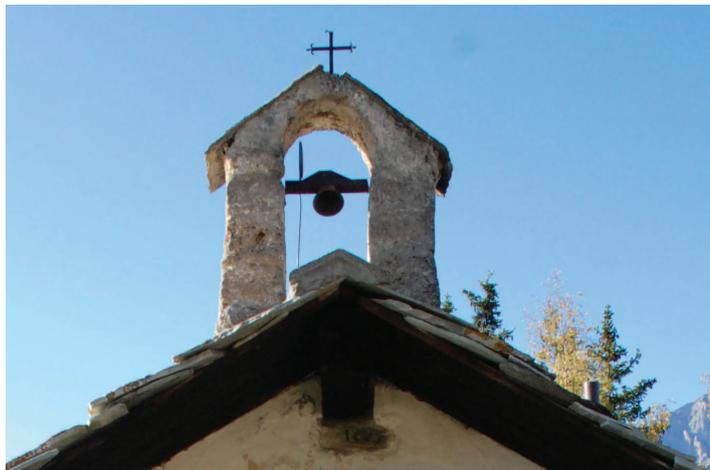
Dettaglio del campanile a vela. Si intravede una scritta illeggibile al di sotto del trave di colmo.

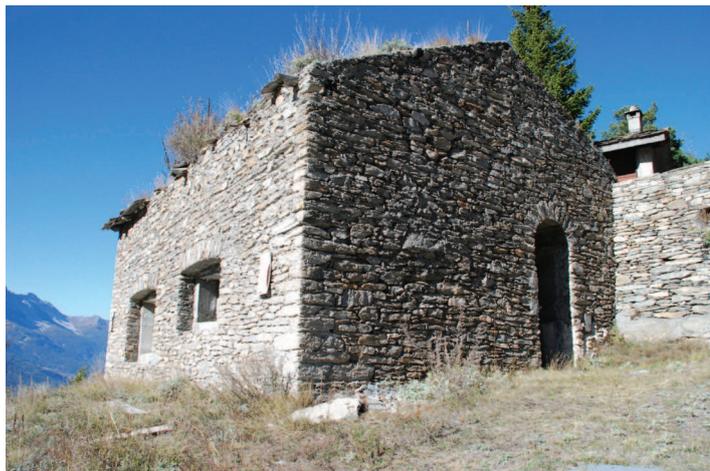
Immagine dell'edificio contestualizzato, sullo sfondo la p. n. 129.

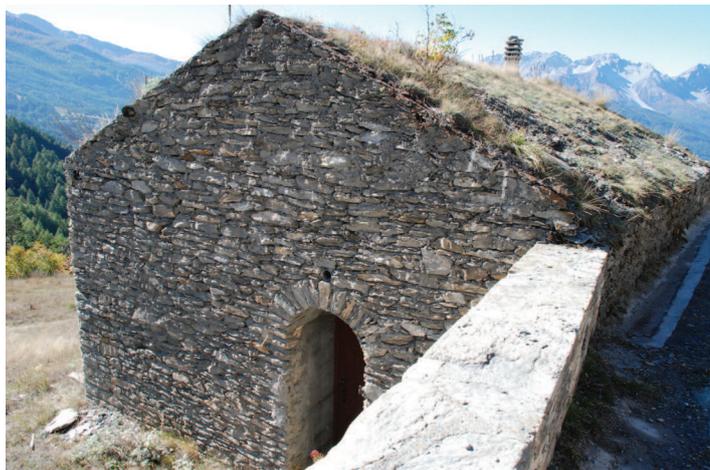
Vista da Est, si notano l'arco in conci di pietra e la falda coperta di terra e vegetazione bassa.

COPERTURA:
*La copertura è costituita da due falde realizzate con orditura lignea, il manto è in lose e vegetazione sulla falda Sud e in terra sulla falda Nord.
 La falda Sud presenta uno stato di degrado avanzato.*

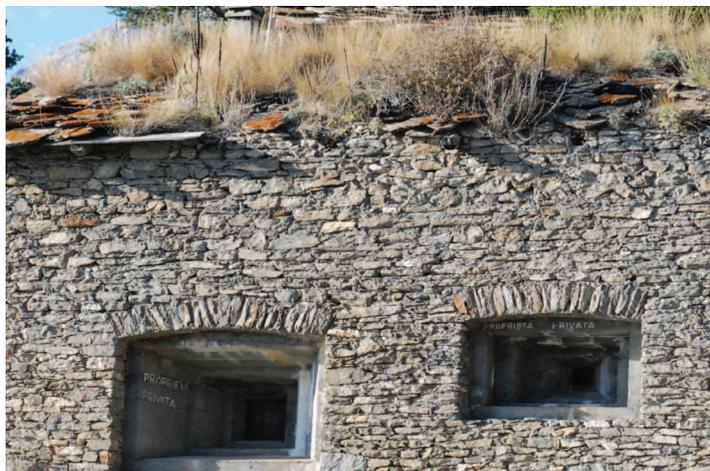
Dettaglio delle finestre strombate verso valle e della falda in lose con abbondante vegetazione.

STATO DI CONSERVAZIONE:
Mediocre.

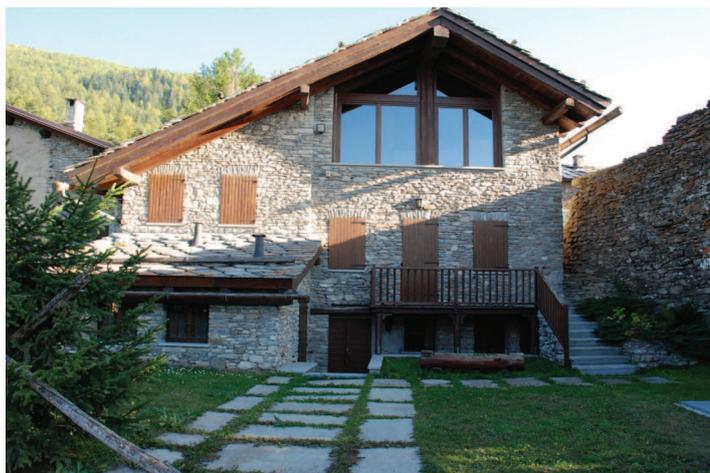
Immagine dell'edificio contestualizzato, sulla destra il rudere della p. n. 102, sulla sinistra la p. n. 176.

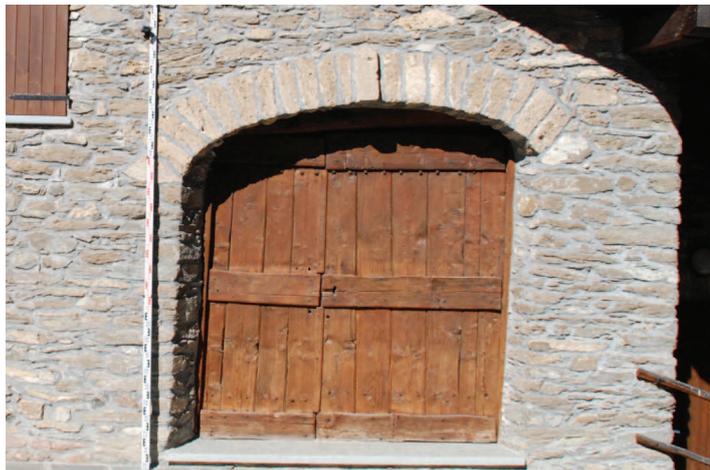
Dettaglio del portone e del relativo arco in conci di tufo, reinserito nell'edificio ristrutturato.

OSSERVAZIONI, ELEMENTI STORICI O SINGOLARI:
Edificio sottoposto a pesanti interventi edilizi, riproposto su fronte Sud - Est arco in conci di tufo e portone originale.

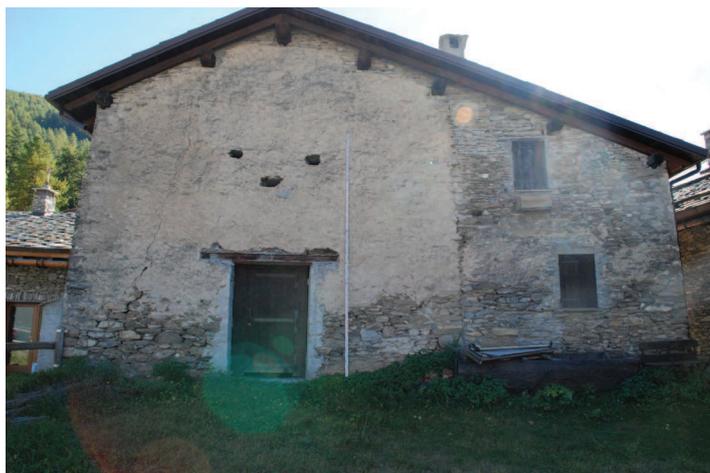
Immagine dell'edificio contestualizzato, vista dalla strada. A sinistra la p. n. 108, a destra la p. n. 175.

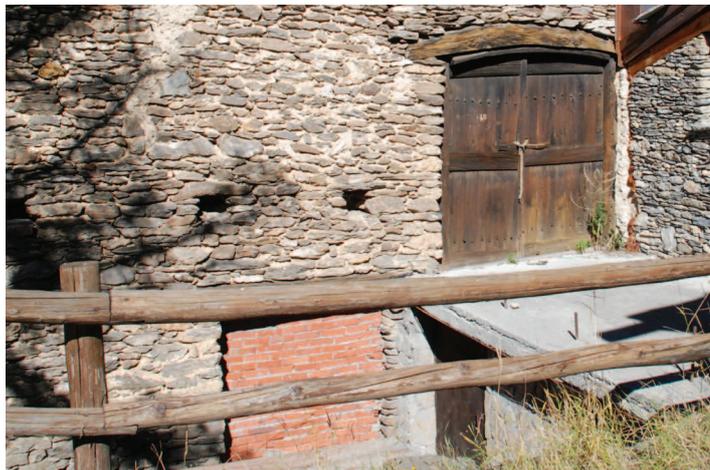
Fronte Nord, dettaglio del portone con architrave ligneo curvo. In basso apertura tamponata con laterizi e superfetazione in c.a. non completata.

OSSERVAZIONI, ELEMENTI STORICI O SINGOLARI:
La particella si addossa alla n. 108.
Architrave ligneo curvo.
Manto di copertura in finto coppo, tamponamento di portone con laterizi e architrave metallico in facciata non consoni.
Tettoia lignea con manto in lose su fronte Nord.
Addossato al fronte Nord è presente un basso fabbricato in c.a. con soletta piana non finita.

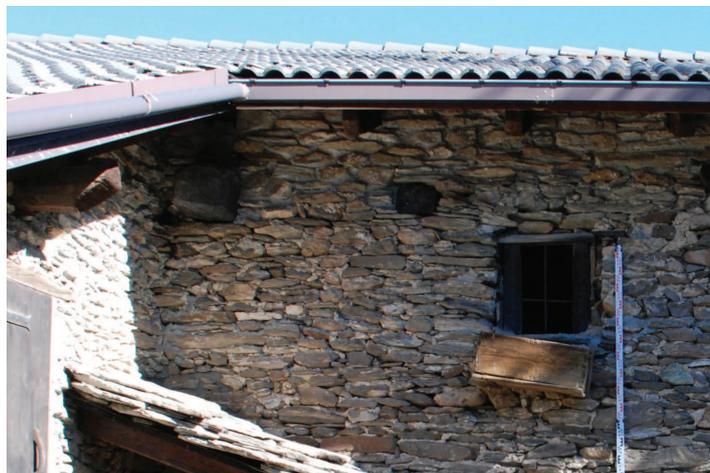
Dettaglio del manto di copertura in finto coppo. Al di sotto inserimento di muratura in pietra con cemento. Finestra originale con cornice lignea.

STATO DI CONSERVAZIONE:
Mediocre.
L'edificio conserva la tessitura muraria tradizionale ed altri elementi, tuttavia molti interventi ne stanno compromettendo l'originalità costruttiva, a partire dal manto di copertura in finto coppo, le gronde metalliche e altri piccoli interventi che denotano scarsa cura e attenzione al contesto storico-architettonico locale.

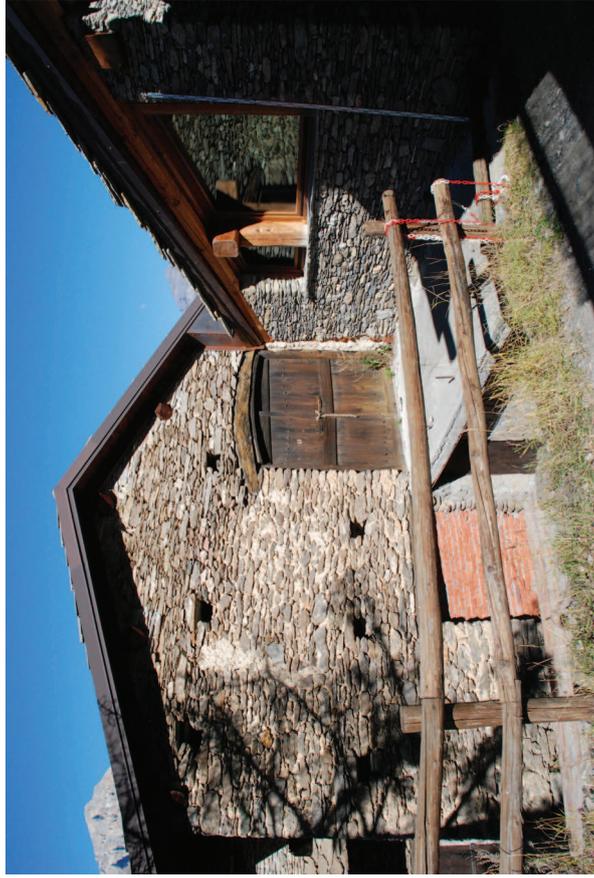
Prospetto Nord, verso p. n. 108.

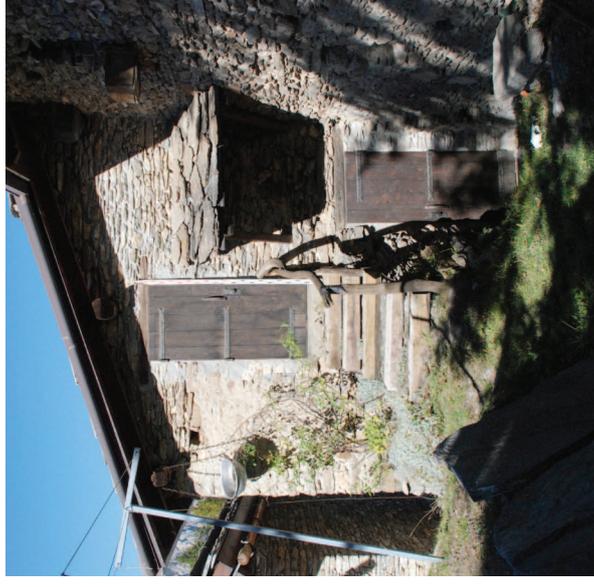
Prospetto Nord, verso p. n. 175.

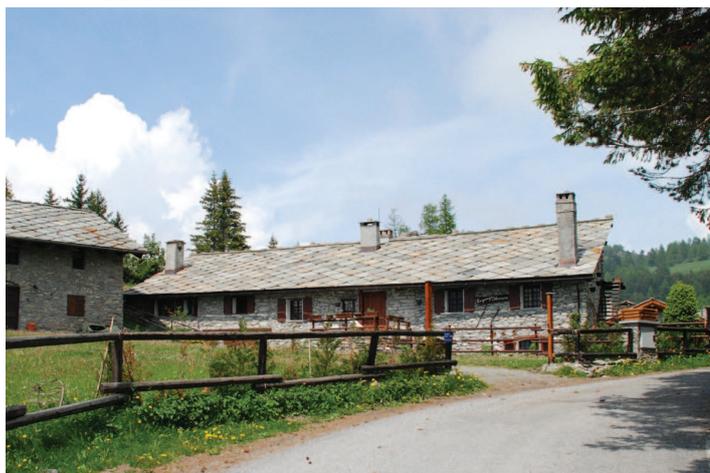
Immagine dell'edificio contestualizzato, vista dalla strada, sulla sinistra la p. n. 127.

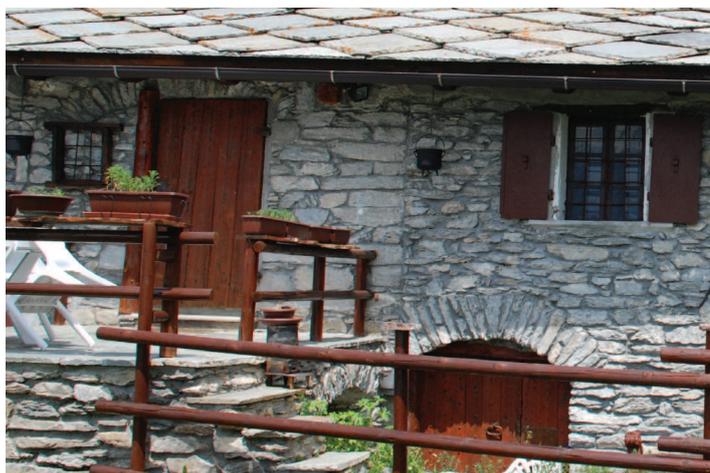
Dettaglio delle tracce di archi in conci di pietra ancora visibili ma parzialmente sovrapposte alle nuove aperture. Serramenti lignei, ante e grate metalliche.

MURATURE ESTERNE:
Muratura in pietra legata con malta cementizia, giunto arretrato ma ben visibile. Fronte Nord - Est intonato grossolanamente. Sono ancora visibili tracce di archi in conci di pietra. Malta cementizia e cornici attorno agli stipiti di alcuni serramenti, in qualche caso travetti in c.a. celati.

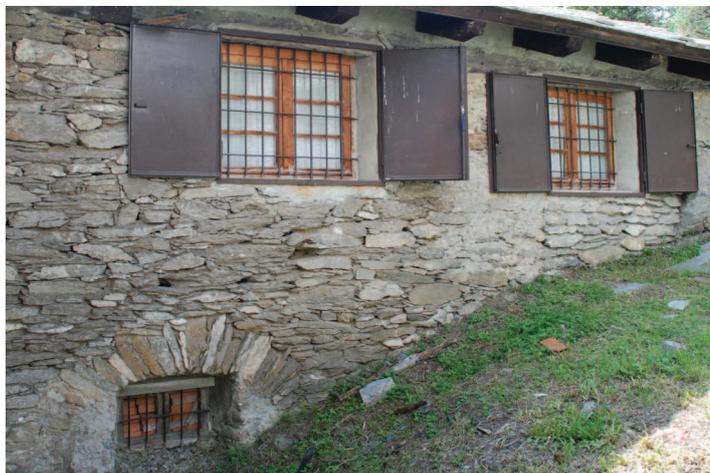
Spigolo Nord, qui la muratura è stata meno manomessa, è visibile un arco in conci di pietra originale. In alto serramenti lignei con ante metalliche.

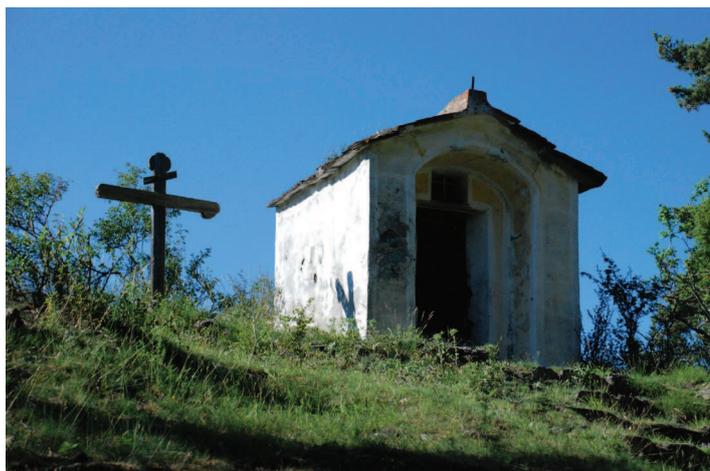
Immagine dell'edificio contestualizzato, vista all'arrivo dal sentiero n. 3.

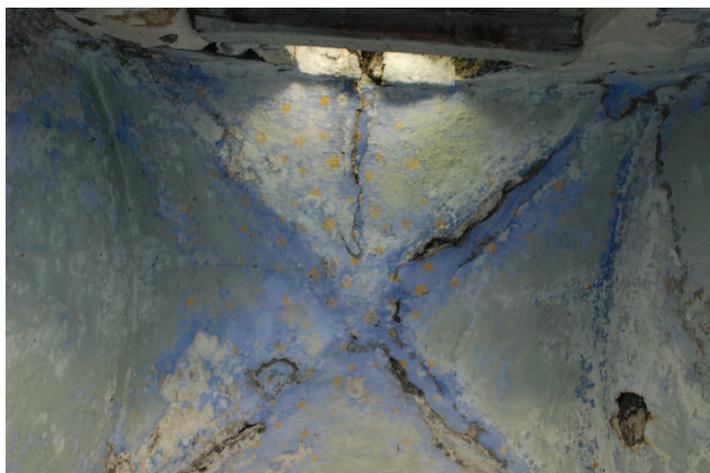
Dettaglio della volta a crociera presente all'interno della cappella, intonaco azzurro con stelle.

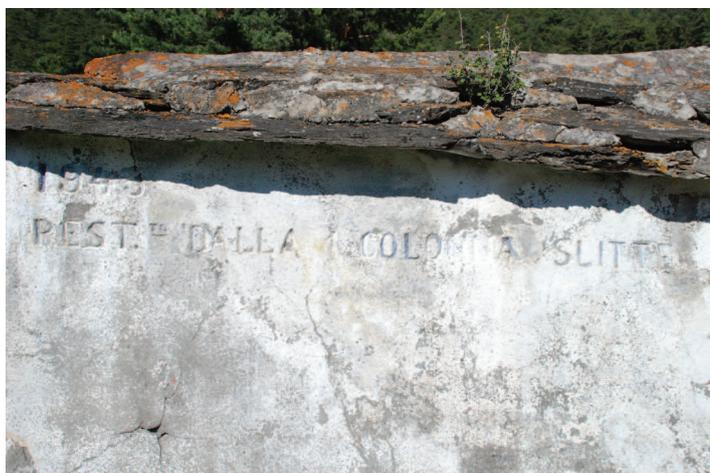
Fronte Sud - Ovest, dettaglio dell'incisione in colore azzurro: 1943, Restaurato dalla 1ª Colonna Slitte.

STATO DI CONSERVAZIONE:
Discreto.
La cappella si presenta in discrete condizioni di conservazione, nonostante l'intervento del 1943 ne abbia in parte intaccato le caratteristiche tipologiche tradizionali e l'aspetto, tramite l'uso in più punti di malte cementizie.
La volta presenta fessurazioni probabilmente allo stretto contatto con il manto di copertura e quindi una non ottimale impermeabilizzazione.

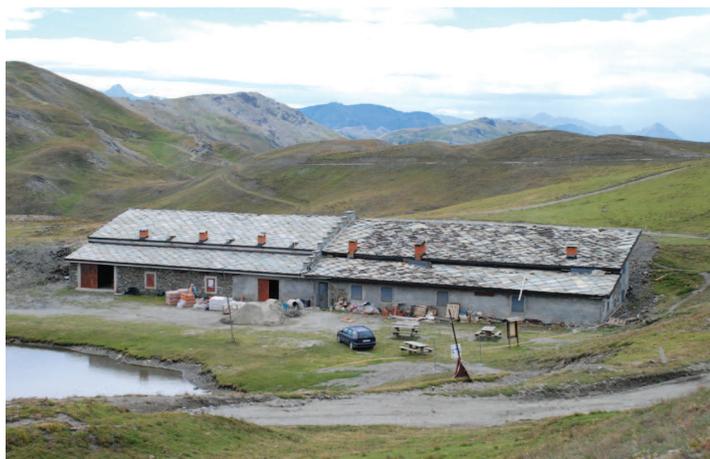
Immagine dell'edificio contestualizzato, in primo piano il lago e la strada dell'Assietta.

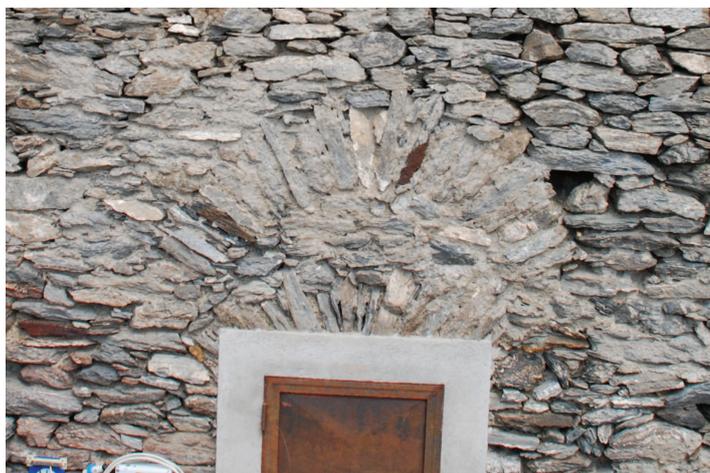
Fronte Sud, dettaglio di un'apertura, con arco di scarico e arco in conci di pietra. Cornice in cemento e serramento metallico.

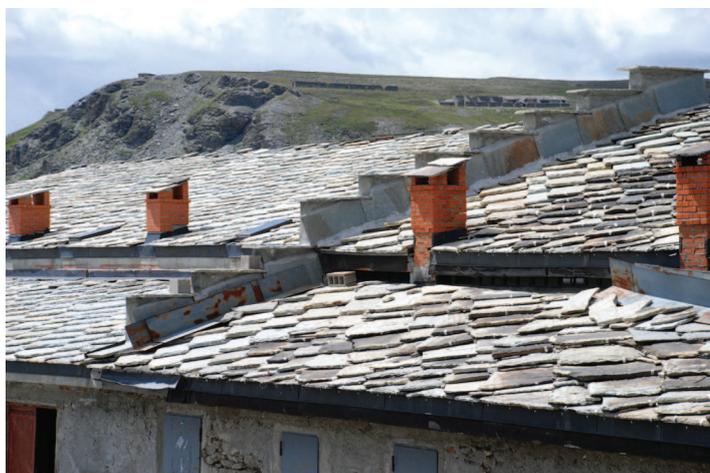
Dettaglio della copertura, non omogenea, e di alcune aperture con scuri metallici. Parete a gradini che fuoriesce dalla copertura.

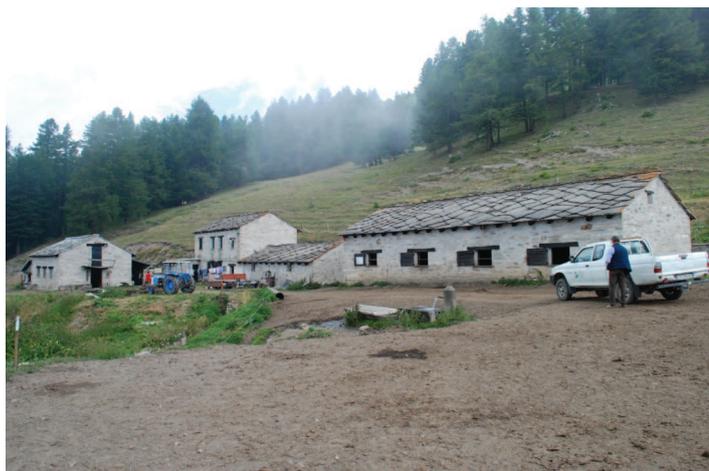
Immagine del gruppo di edifici da valle.

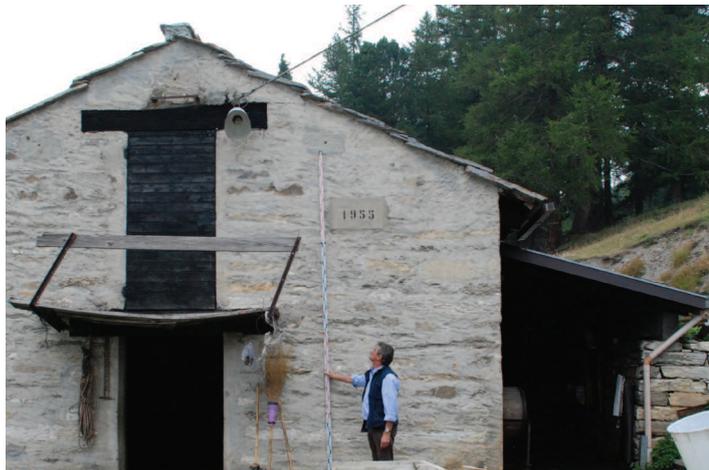
Dettaglio delle porte lignee sovrapposte, con balcone in legno, data 1955 e sulla destra uso di manto in lamiera grecata.

STATO DI CONSERVAZIONE:
Buono.
Sono state realizzate alcune superfetazioni recenti non del tutto conformi alle tipologie costruttive tradizionali.

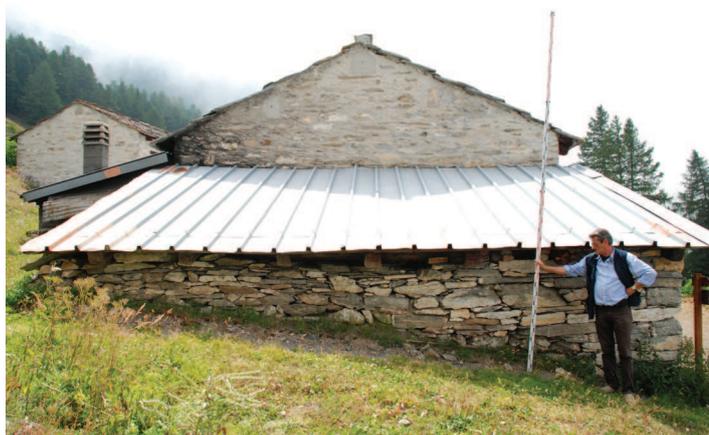
Prospetto Nord, si noti la muratura in pietra a secco, priva di rinzaffi cementizi, manto di copertura in lamiera.

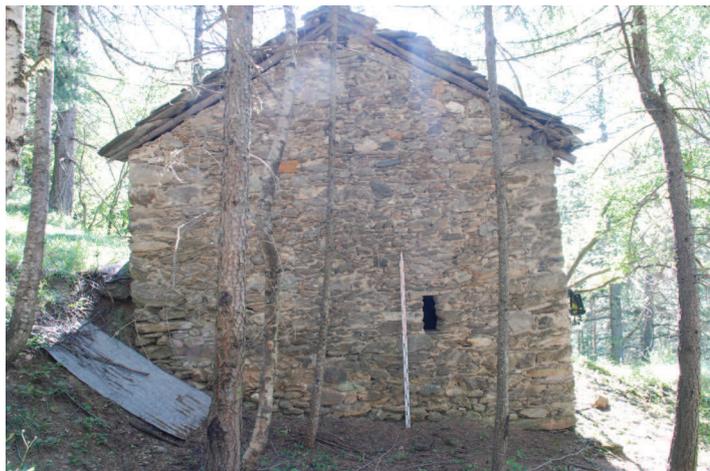
Vista dell'edificio dal sentiero, la casa Banchet si trova immersa nella vegetazione boschiva.

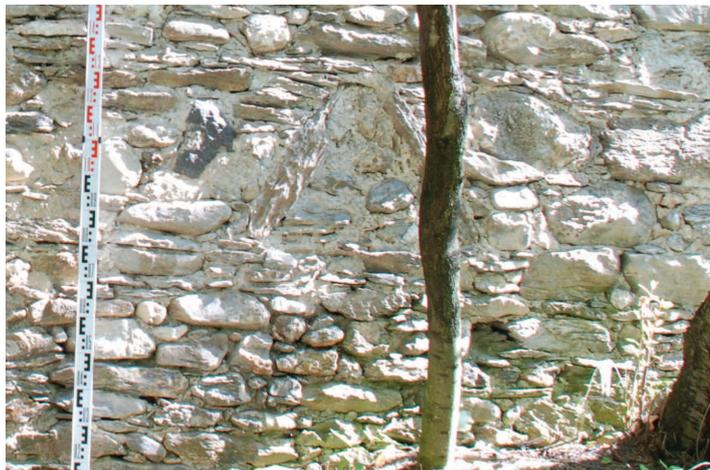
Dettaglio di apertura triangolare per l'aerazione ora tamponata.

APERTURE E SERRAMENTI:
Sono presenti due porte lignee con architrave in legno e due finestre con architrave in pietra. E' ancora visibile sul fronte Nord la traccia di un'apertura triangolare per l'aerazione del locale semi-interrato, ora tamponata.

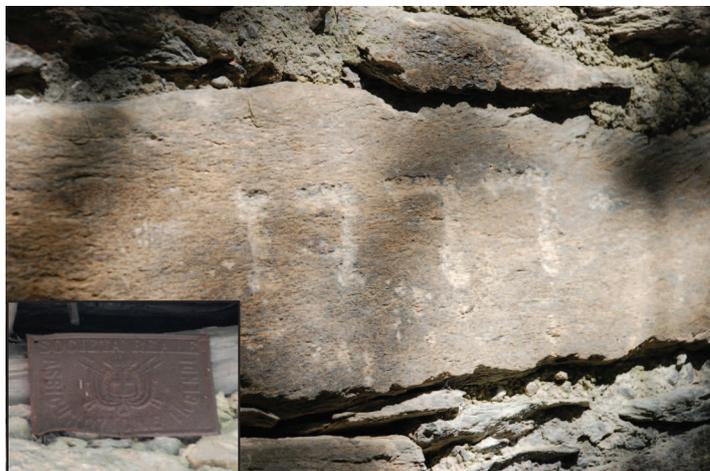
Dettaglio dell'incisione su pietra recante la data 1777 e targa della Società Reale Assicurazione Incendi.

OSSERVAZIONI, ELEMENTI STORICI O SINGOLARI:
*Incisione su pietra recante la data 1777 su spigolo Sud.
Targa metallica della Società Reale Assicurazione Incendi su trave dormiente del fronte Nord.*
